KOŚCIOŁY NADWIŚLAŃSKIE LUBELSZCZYZNY w świetle badań archeologicznych

Kościół nadwiślański Lubelszczyzny w świetle badań archeologicznych

Praca zbiorowa
pod redakcją Ewy Banasiewicz - Szykuły

LUBLIN 2014

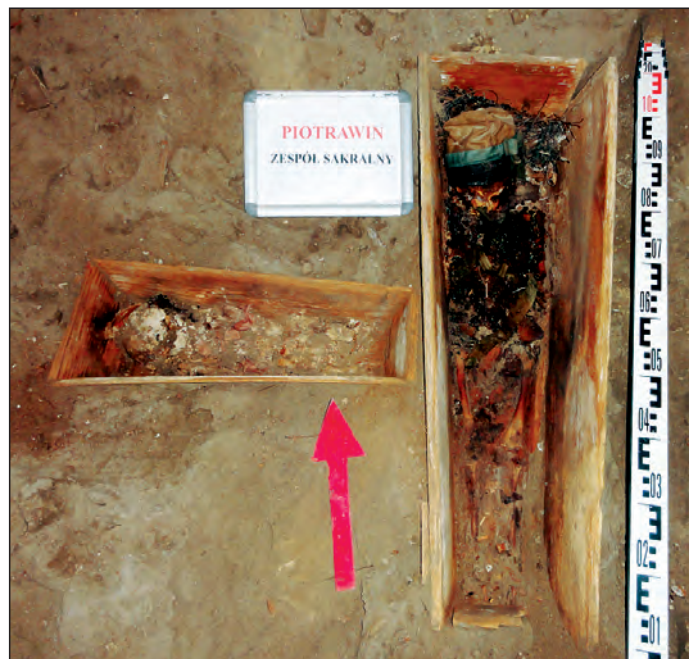
Fot. 2. Pochówki odkryte w centralnej części nawy kościoła (fot.
J. Józwiak).

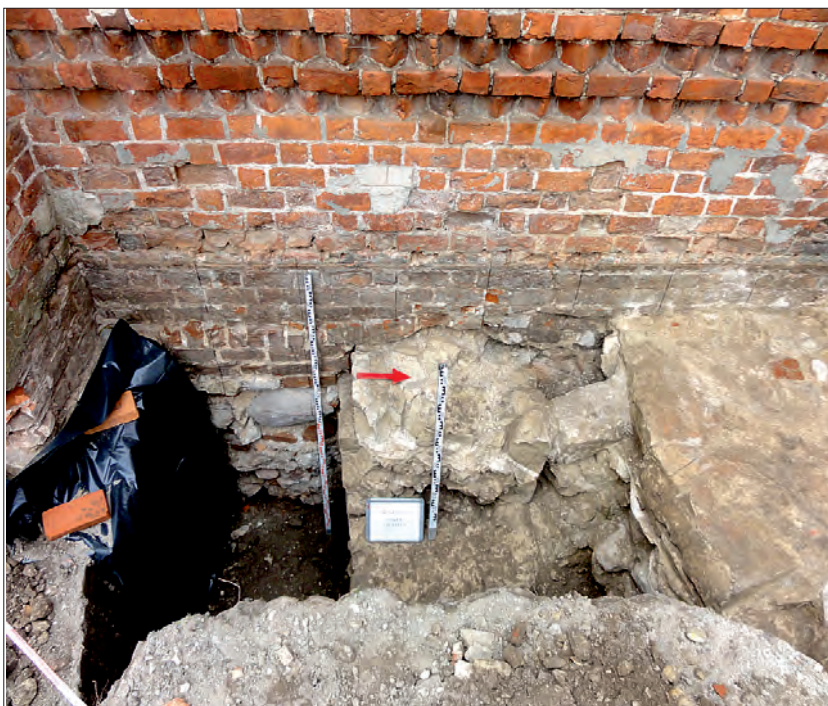
Fot. 3. Wschodnia ściana kaplicy z lat 1440-1441, w środku południowa ściana starszej kaplicy, po prawej mur kolegiaty biskupa Sołtyka z lat 1770-1772 (fot. J. Józwiak).

Mury związane z kolegiatą biskupa Sołtyka odkryto pomiędzy kaplicą a kościołem (fot. 3, 8), na zachód od kaplicy (fot. 6), na północny-zachód od kościoła (fot. 10) i po obydwu stronach zachodniego wejścia do świątyni (fot. 11, ryc. 4 i 5). Dają one podstawę do rekonstrukcji jej przypuszczalnego rzutu. Był on prostokątny, 26x20 m, z zaokrąglonymi narożnikami. Grubość murów 2,5 m. Wewnątrz znajdowały się fundamenty zapewne 4 filarów, z których dwa wschodnie odkryto w trakcie nadzoru. Nie znamy zakończenia budowanej świątyni od zachodu. Być może planowano tu kolumnadę i dla jej wzniesienia sprowadzono elementy zachowanych do dzisiaj kolumn. Na wschodzie fundamenty

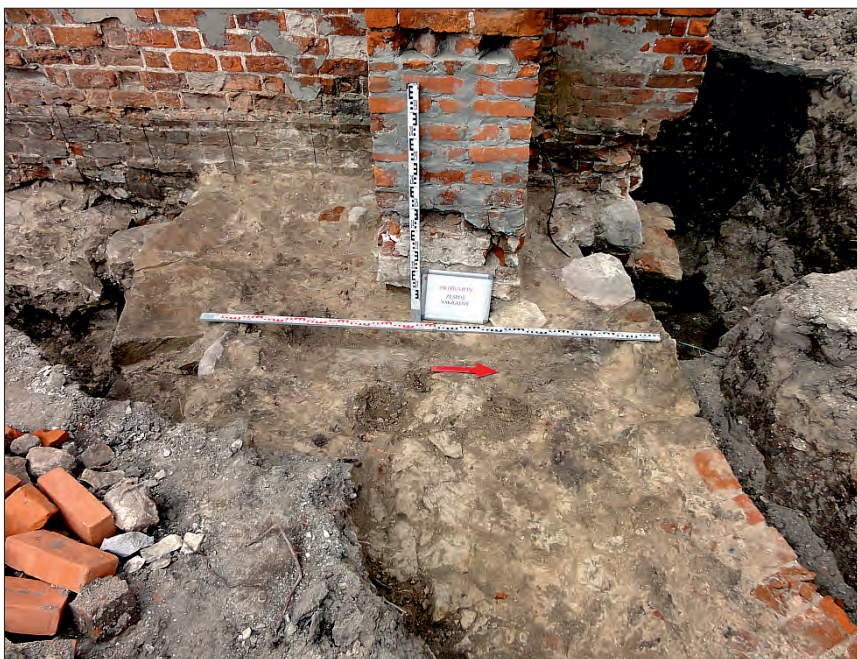
Fot. 4. Wschodnia ściana kaplicy z lat 1440-1441, po lewej południowa ściana starszej kaplicy, po prawej mur kolegiaty biskupa Sołtyka z lat 1770-1772 (fot. J. Józwiak).

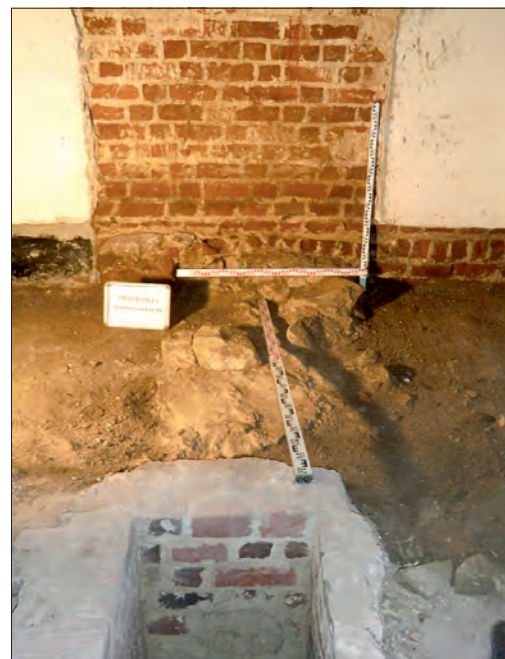
Fot. 5. Północna część kaplicy z lat 1440-1441, pod ścianą północną widoczny fragment fundamentu południowej ściany starszej kaplicy (fot. M. Matyaszewski).

kościół (ryc. 4, fot. 11). Mury odsłonięte przy centralnej części południowej ściany kościoła są pozostałością istniejącej tu wcześniej kruchty. Jest ona widoczna na obrazie wotywnym Zygmunta Stanisława Garwaskiego z 1626 r. oraz na planie kościoła z 1860 r., gdzie jest podpisana „Babieniec”. Pozostałe mury możemy podzielić na dwie grupy: powstałe przed wzniesieniem obiektów gotyckich w latach 1440-1441 związane przypuszczalnie z wcześniejszymi kaplicami grobowymi oraz wykonane po wystawieniu obiektów gotyckich i związane najpewniej z rozpoczęciem budowy kolegiaty przez biskupa Kajetana Sołtyka w latach 1770-1772 (ryc. 4 i 5). Podział ten dobrze widoczny przy fundamencie wschodniej ściany kaplicy. Pod środkową częścią fundamentu występuje prostopadły do niego wapienny mur, w tej sytuacji stratygraficznej jest starszy od kaplicy. Jednocześnie przy północnej części fundamentu obserwujemy mur wapienny z dodatkiem cegieł, który jest dostawiony do kaplicy. Na obserwowanym odcinku w rzucie jest on kolisty (ryc. 4, fot. 3, 4). Pierwszy z omawianych murów został odsłonięty także wewnątrz kaplicy po rozbiórce mensy (fot. 5).

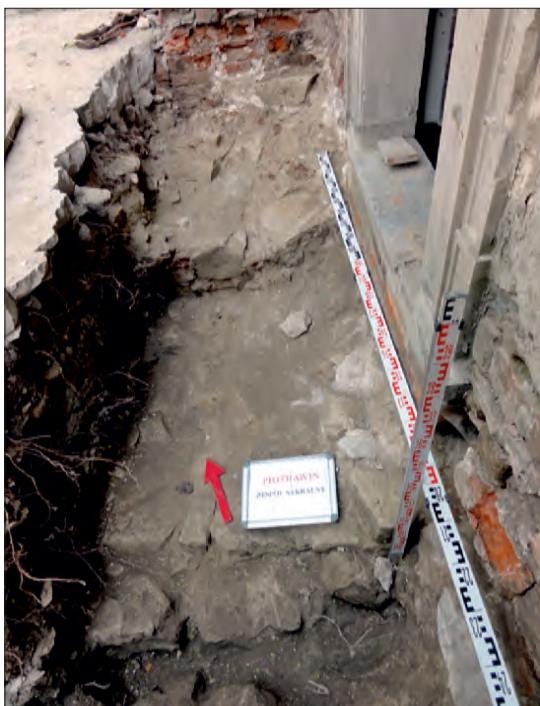
Fot. 6. Widok od południa na mury odkryte przed ścianą zachodnią kaplicy z lat 1440-1441, na pierwszym planie narożnik starszej kaplicy, w głębi stojący na nim mur kolegiaty biskupa Sołtyka z lat 1770-1772 (fot. J. Józwiak).

Był on również widoczny przy zachodniej ścianie kaplicy, gdzie łączy się na północy z prostopadłym do niego odcinkiem muru tworząc narożnik wcześniejszej kaplicy grobowej (fot. 6). Przy północno-zachodnim narożniku kaplicy został odsłonięty zarówno starszy od niej mur związany zapewne ze starszą kaplicą jak i fundament kolegiaty biskupa Sołtyka (fot. 7). Relację pomiędzy kolegiatą, a obecnym gotyckim kościołem udało się zaobserwować na ich styku, przy południowo-zachodnim narożniku kościoła. Mur kolegiaty jest tu dostawiony do fundamentów kościoła (fot. 8).

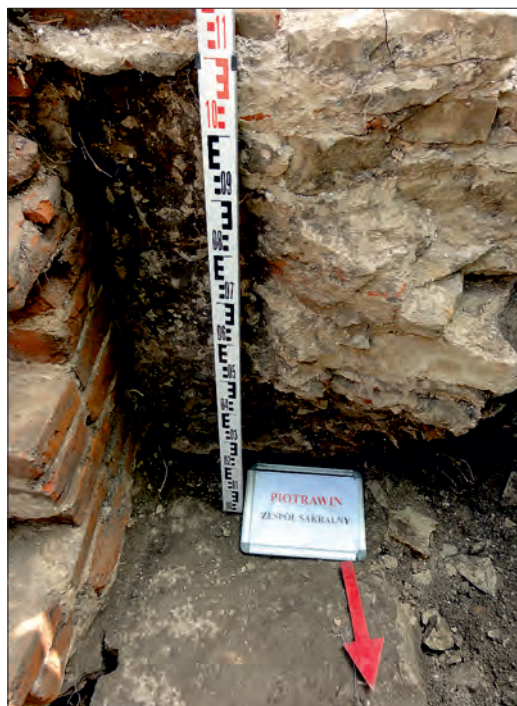
Fot. 7. Widok od północy na mury odkryte przy północno-zachodnim narożniku kaplicy z lat 1440-1441, u dołu fundament starszej kaplicy, po lewej mur obecnego obiektu, w głębi fundament kolegiaty biskupa Sołtyka z lat 1770-1772 (fot. J. Józwiak).

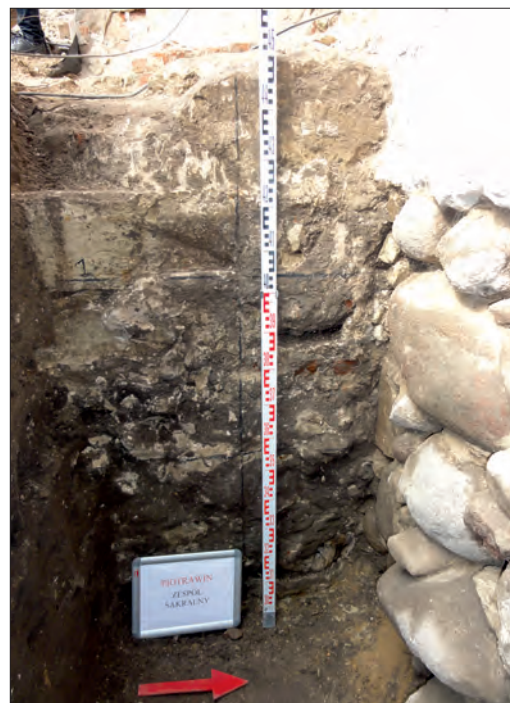
Fot. 8. Mur kolegiaty z lat 1770-1772 (po lewej) dostawiony do fundamentu gotyckiego kościoła z lat 1440-1441 (fot. M. Matyaszewski).

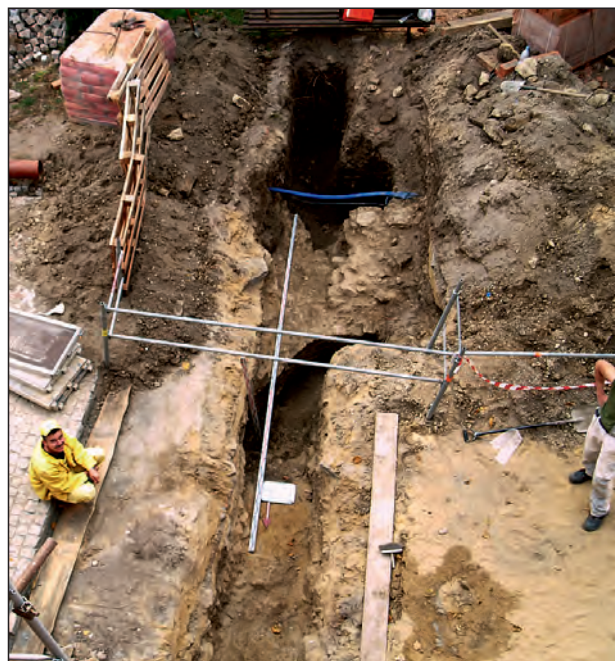
Fot. 9. Absyda najstarszej kaplicy grobowej, widok od północy (fot. J. Józwiak).

od wschodu wielokątną absydę (fot. 9) nie biegną w jednej linii. W tej sytuacji podejmujemy próbę połączenia odkrytych relikwów w dwa obiekty, mając świadomość dużego ryzyka tego zabiegu i znacznego prawdopodobieństwa negatywnej weryfikacji przedstawianej koncepcji w przyszłości. Obiekty te z racji wielkości i usytuowania mogą być relikwami wcześniejszych kaplic grobowych (ryc. 5). Kaplica zachodnia ma tylko jeden pewny, stwierdzony w wykopach, narożnik. Jest to narożnik południowo-zachodni. Pozostałe zrekonstruowano ryzykownie na podstawie odkrytych fragmentów zachodniej i północnej ściany. Najmniej pewne jest zamknięcie obiektu od wschodu, zaproponowane na podstawie niewielkiego murku. Kaplica wschodnia ma w miarę dobrze rozpoznaną część wschodnią zamkniętą

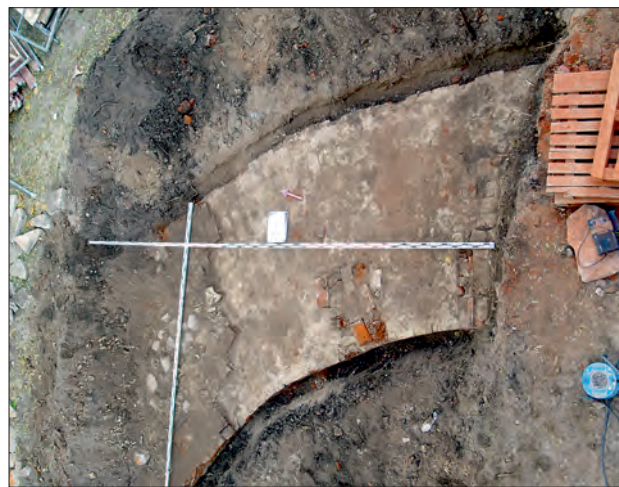
Fot. 10. Północno-wschodni zaokrąglony narożnik kolegiaty biskupa Sołtyka z lat 1770-1772 (fot. J. Józwiak).

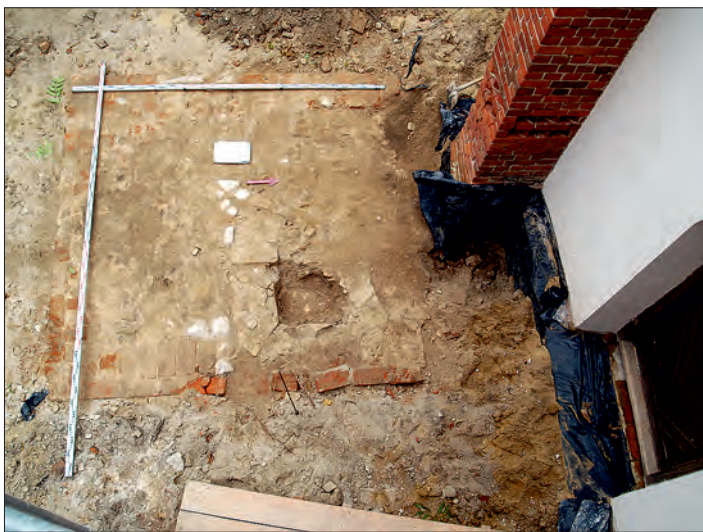
Fot. 11. Fundament filara kolegiaty biskupa Sołtyka z lat 1770-1772 przy południowo-zachodnim narożniku kruchty wejściowej (fot. J. Józwiak).

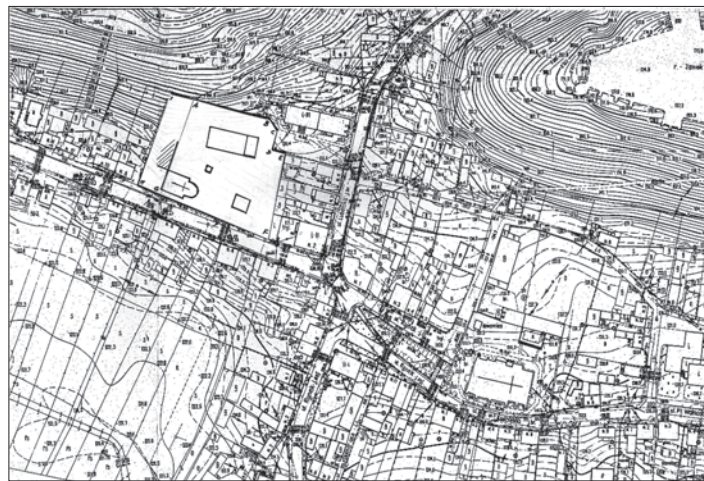
Ryc. 1. Janowiec, fragment planu sytuacyjno-wysokościowego w skali 1:1000. Literami A, B, C, D, E, F, G zaznaczono obrys działki Radomskiej 3, literami I, A, H, G oznaczono strefę, którą należy dodatkowo objąć ochroną konserwatorską (rys. J. Cichomski).

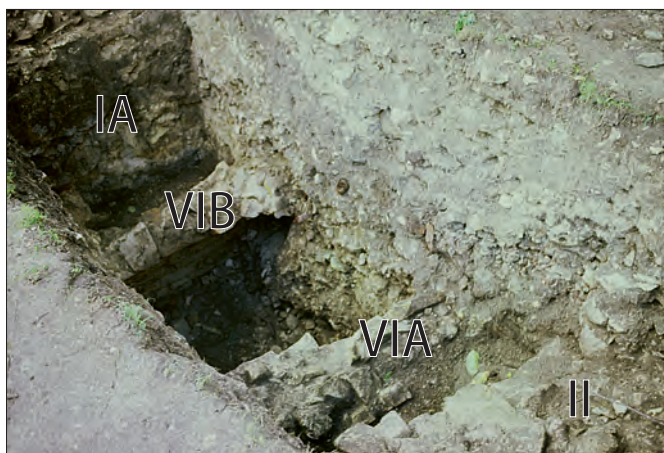
Fot. 3. Janowiec, wykop Nr IVB, zniszczone sklepienie krypt pod zakrystią (fot. J. Cichomski).

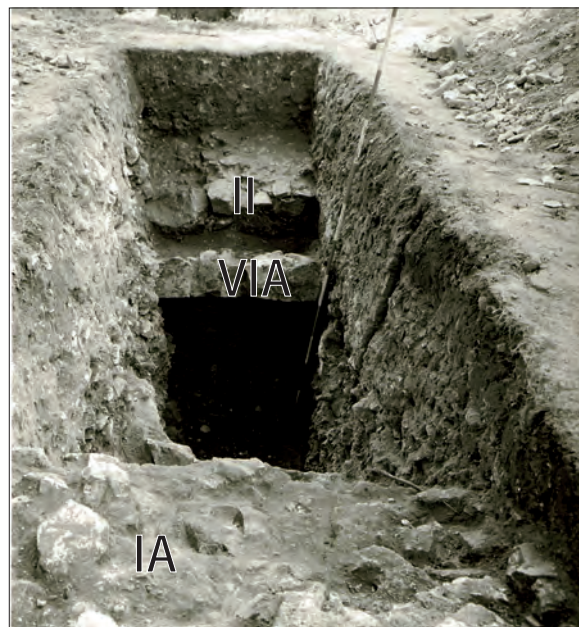
Fot. 4. Janowiec, wykop Nr IVB, krypty pod zakrystią (fot. J. Cichomski).

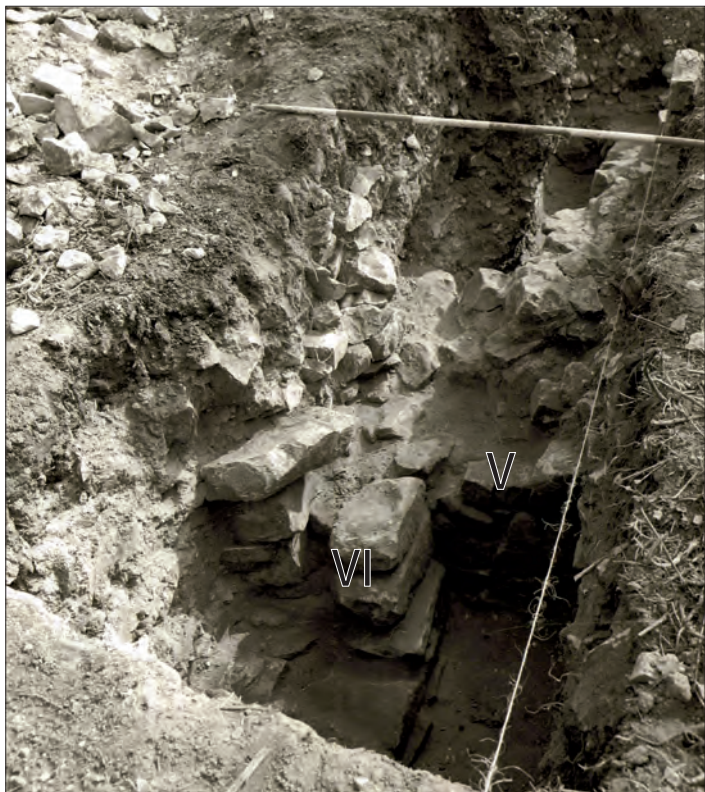
Fot. 5. Janowiec, wykop Nr V, fundamenty „łącznika” kościół-szpital.
(fot. J. Cichomski).

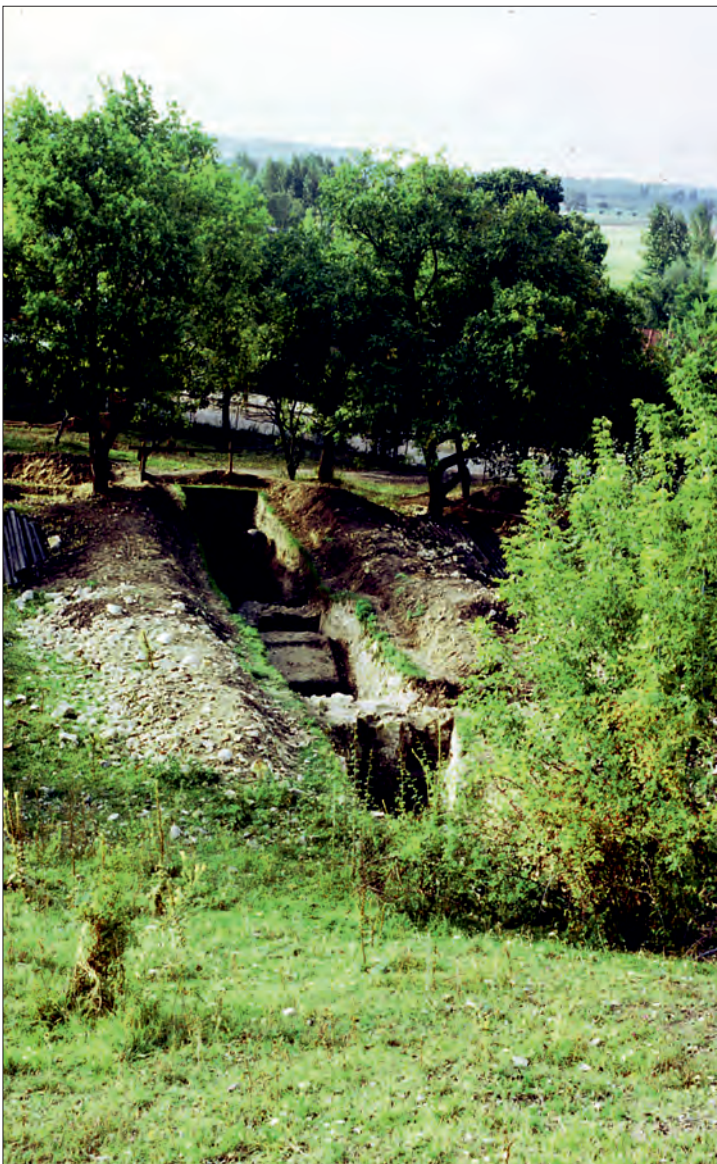
Fot. 6. Janowiec, wykop Nr II i IIA, widok od południa (fot. J. Cichomski).

W pierwszej fazie prac wykopaliskowych założono wykop o wymiarach 3x15 m wraz z jego przedłużeniem w kierunku północnym - oznaczonym jako wykop IIA o wymiarach 3x14 m w środkowej części stanowiska (ryc. 4, fot. 7). Usytuowano go ukośnie względem

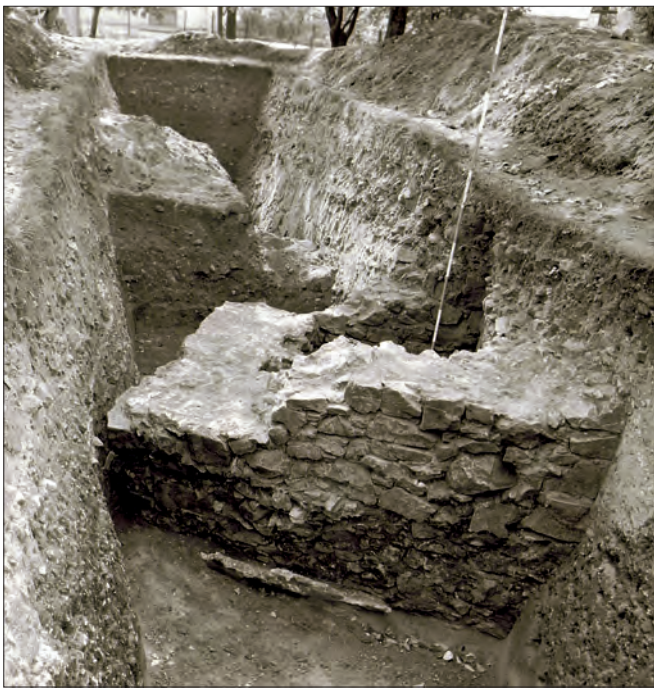
Fot. 9. Janowiec, wykop II, fundament dzwonnicy (fot. J. Cichomski).

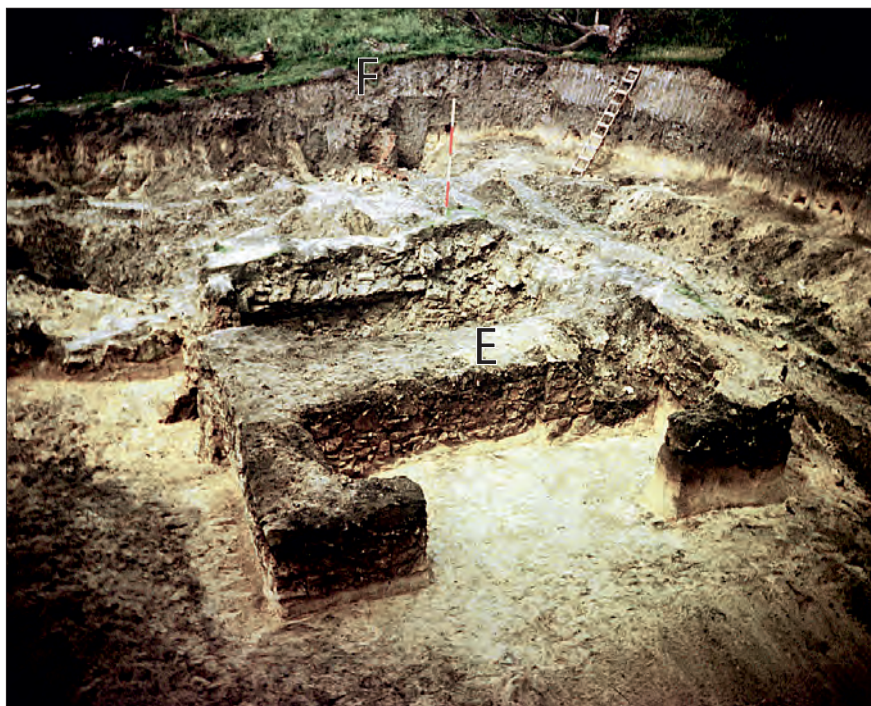
Fot. 11. Janowiec, wykop Nr I/90, fundamenty domu prebendarza, E - dom prebendarza, F - studnia (patrz ryc. 3), (fot. J. Cichomski).

kumentację uzyskanych wyników¹⁵. W wykopie całkowicie odsłonięto fundamenty prostokątnego budynku o wymiarach 7,5x10 m, usytuowanego w linii W-E. Zinterpretowano je jako pozostałości tzw. domu prebendarza (fot. 11). Potwierdza to wspomniana już „Wizytacja biskupia” z 1678 roku. Na podstawie wnikliwej obserwacji murów tej budowli można wyróżnić jej najpewniej dwie fazy rozwojowe. Pierwsza - to obiekt o wym. 7,5x7,5 m, nieco później dobudowano od strony wschodniej część o wymiarach 3x7,5 m. Część starsza, zachodnia była podpiwniczona - odsłonięto fragmenty sklepień. Określono też poziomy użytkowe w obiekcie - poziom piwnic to ok. 131,10 m n.p.m., poziom „parteru” to ok. 128,9 m n.p.m. Jak o tym świadczy materiał archeologiczny, czas funkcjonowania tego budynku był stosunkowo krótki. Potwierdzają to materiały historyczne¹⁶. W wykopie odsłonięto poziom humusu pierwotnego, tj. warstwę odzwierciedlającą po-

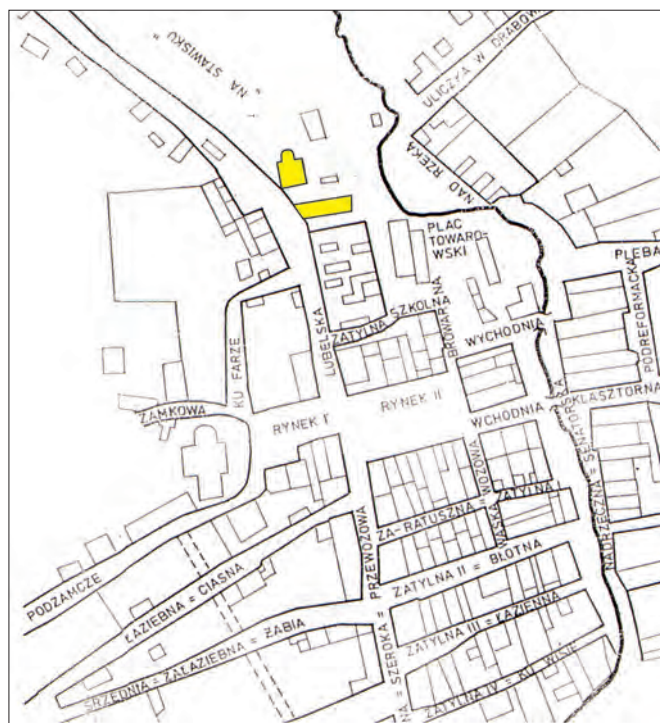
Ryc. 3. Kościół św. Anny i budynek dawnego szpitala na tle dawnej sieci zabudowy i ulic kazimierskich oraz ich nazewnictwo historyczne naniesione na odrys fragmentu planu z 1821 r. (wg J. Teodorowicz-Czerepińskiej)

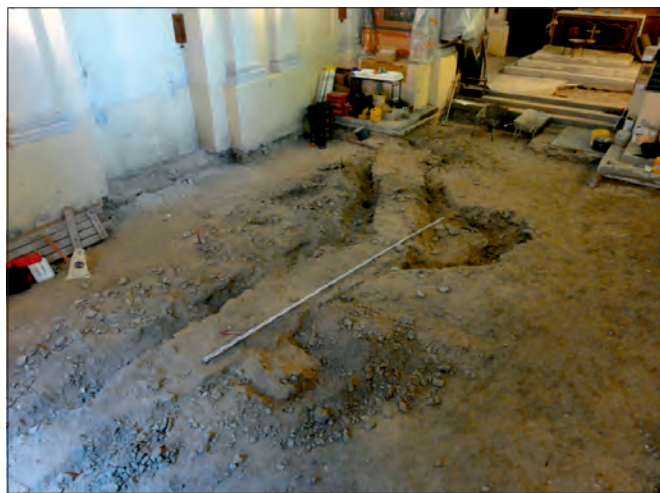
Fot. 2. Relikty kaplicy Św. Ducha odsłonięte w trakcie wymiany posadzki w kościele św. Anny. Ujęcie od str. zach. (fot. J. Józwiak).

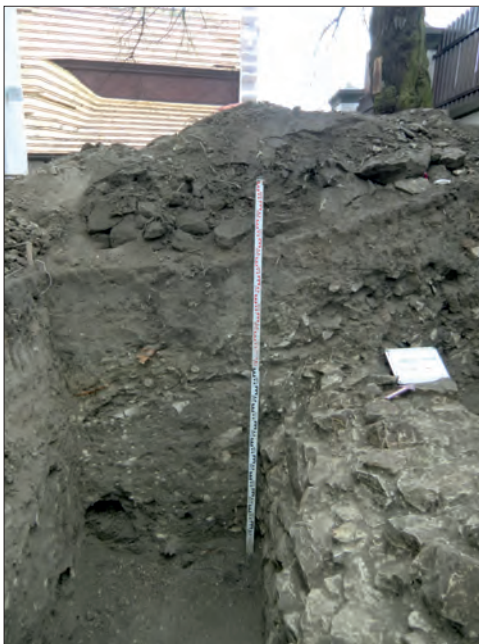
Fot. 3. Relikt fundamentu północnej ściany kaplicy Św. Ducha odsłonięty w wykopie archeologicznym 2. Na drugim planie widoczny budynek dawnego szpitala (fot. J. Józwiak).

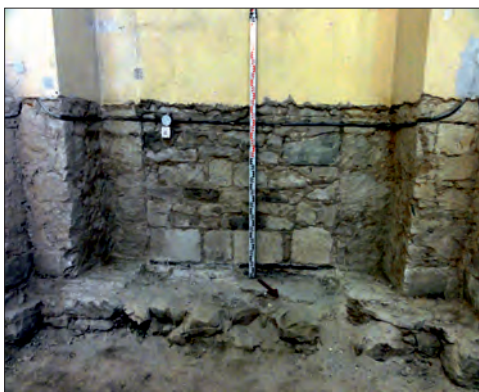
Fot. 4. Zamurowanie dawnego bocznego wejścia do kościoła od strony południowej, ujawnione po skuciu tynku (fot. J. Józwiak).

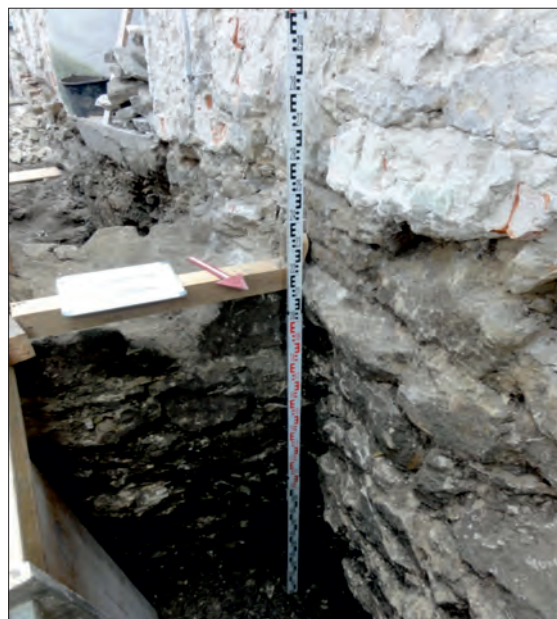
Fot. 6. Północno-zachodnie narożne kaplicy Św. Ducha, odsłonięte w trakcie prac ziemnych związanych z układaniem izolacji pionowej na licach fundamentów dawnego budynku szpitalnego (fot. M. Matyaszewski).

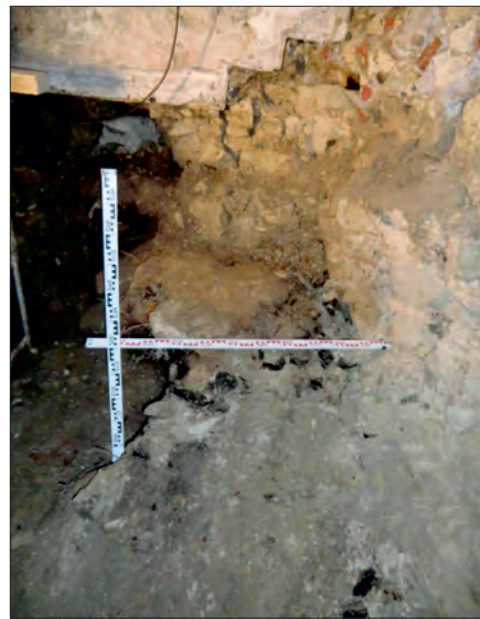
Fot. 8. Relikt XVIII-wiecznego pieca odsonięty w rejonie schodów zlokalizowanych w rejonie południowo-zachodniego naroża w pobliżu schodów prowadzących z zewnątrz do południowego pomieszczenia dawnego szpitala (fot. M. Matyaszewski).

ną oraz środkową część i w znacznej mierze będącej efektem wykonania w latach 50. XX w. schodów prowadzących do wnętrza pomieszczenia od strony zachodniej (ryc. 10, fot. 8), rejestrowano na głębokości ok. 0,8 m poniżej dotychczasowej posadzki betonowej (rzędna ok. 126,55 m n.p.m.), zaś dolną partię pieca na gł. 1,3 m (rzędna ok. 126,55 m n.p.m.), tj. na poziomie docelowego poziomu użytkowego remontowanego pomieszczenia. Przetrwiała, dolna część urządzenia grzewczego wykonana była z łamanego wapienia noszącego ślady działania wysokiej temperatury. Na podstawie stanu zachowania nie możemy przesądzać o pierwotnym kształcie samego pieca, choć ze względu na swą narożną lokalizację mógł on posiadać zarówno przekrój prostokątny bądź też w postaci wycinka koła, a zatem o bryle prostopadłościennej lub cylindrycznej. Druga z podanych form wydaje się jednak mniej prawdopodobna, przede wszystkim ze względu na kształt XVIII-wiecznych kafli znalezionych w rejonie rozsypiska, tj. wypełniających gzymsowych i zestawianych pod kątem prostym, choć niewykluczone jest także łączenie w bryle urządzenia cylindrycznej nadstawy z prostopadłą skrzynią paleniskową. Zachowany element pieca stanowił jego dolną partię,

zwaną cokołem z paleniskiem lub właśnie skrzynią paleniskową, przechodzącą bezpośrednio w niezachowaną już komorę grzewczą z nadstawą. We wnętrzu częściowo przetrwałego elementu następowało spalanie opału, który wkładano przez otwór określany w źródłach historycznych mianem „czeluści”. Ponieważ rekonstrukcje pieców nowożytnych wyznaczają ich wysokości zazwyczaj w przedziale 2-2,5 m,²⁵ należy przyjąć pierwotne położenie jego szczytu pomiędzy rzędnymi od ok. 129,00 m n.p.m. do ok. 129,50 m n.p.m. Funkcjonowanie dokumentowanego urządzenia grzewczego wiązać można zatem z etapem użytkowania pomieszczenia już po likwidacji owego zachowanego fragmentarycznie w swych dolnych partiach „gotyckiego” sklepienia kolebkowego, a taką fazę prawdopodobnie wyznacza istniejąca odsadzka przebiegająca na istniejących ścianach w rejonie rzędnej ok. 129,80 m n.p.m., identyfikowana przez architektów z poziomem nieistniejącego dziś drewnianego stropu z sierzpanem²⁶. Nie wykluczone zatem, iż wystawienie pieca i nowe formowanie górnej partii pomieszczenia łączyć można z remontem szpitala po jego kilkudziesięcioletnim złym stanie, przeprowadzonym właśnie w XVIII w. (1783), dzięki finansowemu wsparciu Macieja Ulanowskiego i Jakuba Certowicza.

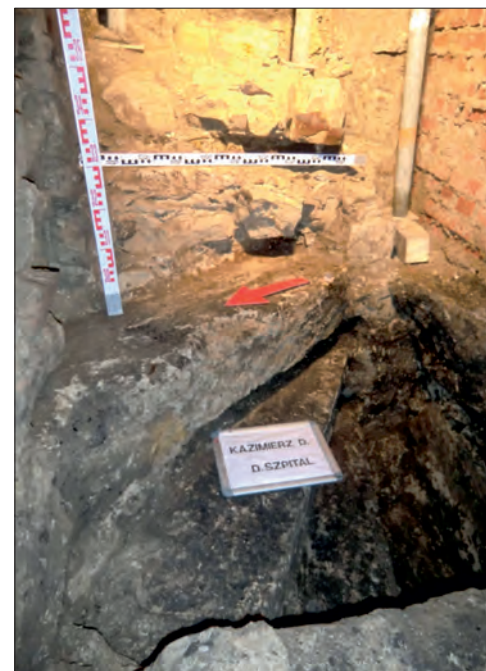
Fot. 9. Relikw schodów zabiegowych odkrytych w środkowej części (pomieszczenie 0.2) budynku d. szpitala (fot. M. Matyaszewski).

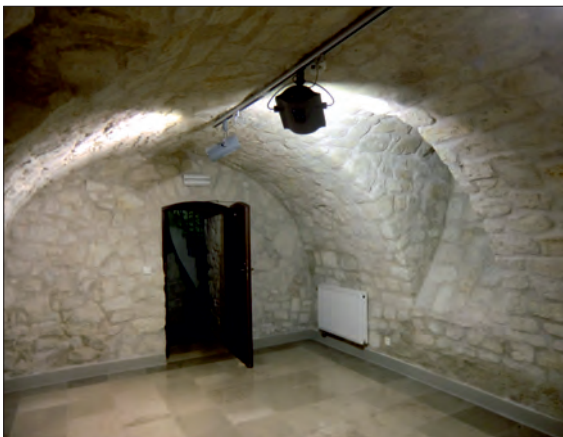
Fot. 10. Kolebkowo przesklepiona piwnica odkryta w środkowej części budynku (pomieszczenie 0.5) d. szpitala. Stan po przeprowadzeniu prac remontowo-konserwatorskich i adaptacji na potrzeby Kazimierskiego Domu Kultury (fot. M. Matyaszewski).

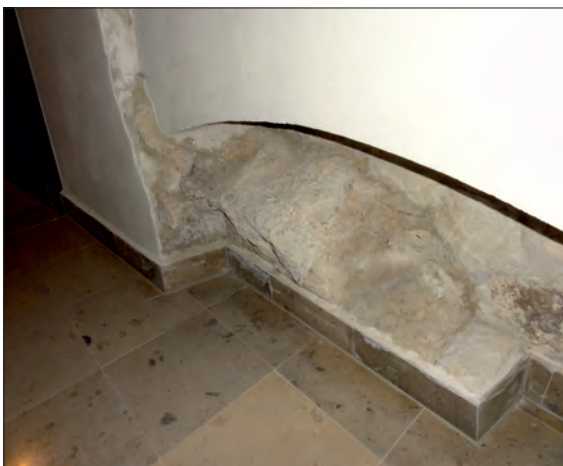
Fot. 11. Relikt „gotyckiego” sklepienia eksponowany w obrębie wschodniej ściany południowego pomieszczenia piwnicznego d. szpitala (fot. M. Matyaszewski).

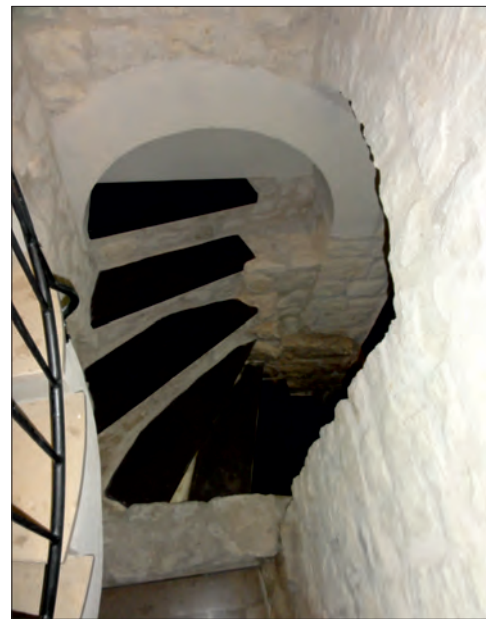
Fot. 12. Fragmentarycznie zachowane i poddane zabiegom konserwatorskim dawne schody zabiegowe prowadzące do południowego pomieszczenia piwnicznego d. budynku szpitalnego (fot. M. Matyaszewski).

Kończąc podkreślić należy, iż część z odsłoniętych struktur architektonicznych wymusiła przeprowadzenie niezbędnych zmian projektowych, głównie w zakresie adaptacji nowoodkrytej piwnicy i korekty umiejscowienia planowanych schodów i windy, umożliwiając przy tym ekspozycję części ujawnionych relikwów, takich jak opory sklepień kolebkowych wiązanych z najstarszą fazą szpitala (fot. 11), czy schody zabiegowe znajdujące się w pobliżu współcześnie wykonanej komunikacji łączącej obie kondygnacje budynku (fot. 12).

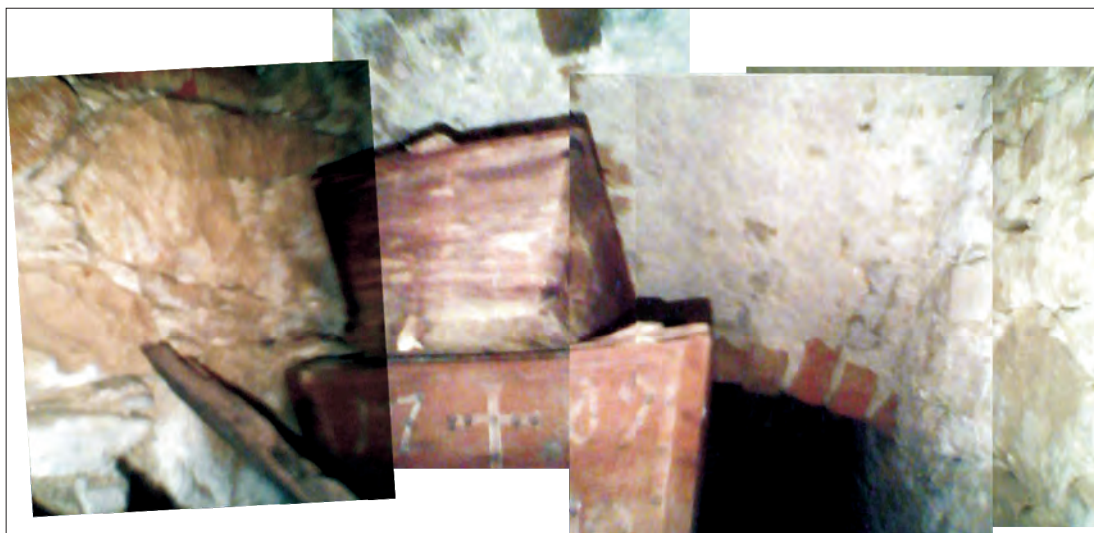
Fot. 2. Krypta pod centralną częścią nawy z datą na trumnie 1709 (fot. W. Nawrocki).

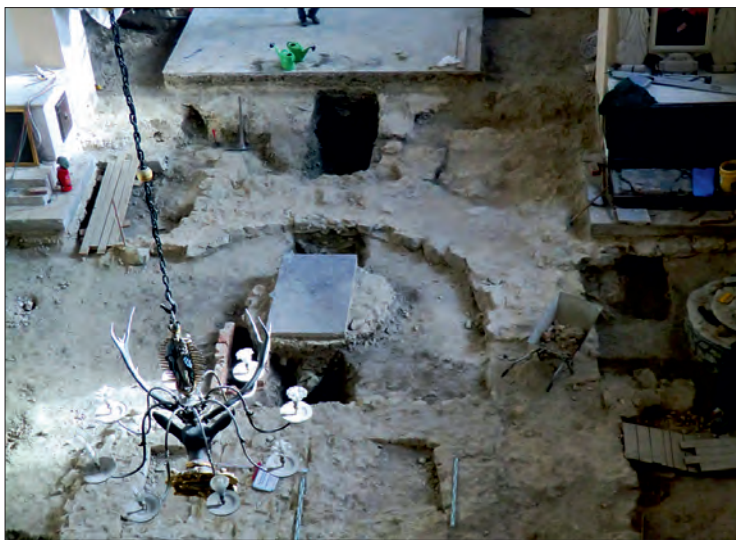
Fot. 3. Fundamenty kościoła z półokrągłą absydą, istniejącego w przedziale czasu 1325-1561 r., odkryte pod wschodnią częścią nawy, widok od zachodu (fot. M. Matyaszewski).

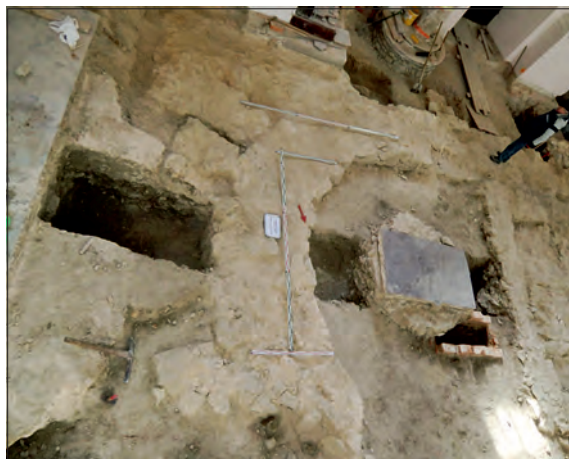
Fot. 4. Fundamenty kościoła z półokrągłą absydą, istniejącego w przedziale czasu 1325-1561 r., odkryte pod wsch. częścią nawy, widok od północy (fot. M. Matyaszewski).

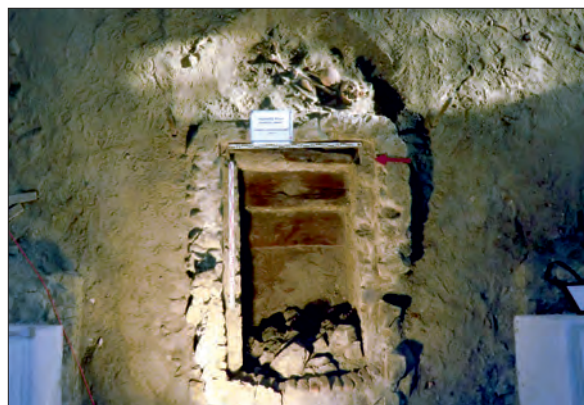
Fot. 7. Wejście do krypty pod chórem (fot. M. Matyaszewski).

Następnie odczyszczono sklepienie krypty nr 1 (fot. 6). Aby dostać się do wnętrza i przeprowadzić badania wykonano otwór w narożniku NE ściany wschodniej. Kryptę posadowiono na osi kościoła, centralnie w nawie. Ściany zbudowano z kamieni starannie ciosanych od wewnątrz i łączonych zaprawą wapienną, a sklepienie z cegieł. Dno wyłożono prostokątnymi płytkami posadzkowymi ceglanyymi o wymiarach: 300-310x140-150x50 mm, bez zaprawy, kładzionymi na płask (wozówkami). Była ona orientowana na linii zachód - wschód, z wejściem od zachodu (cztery schodki) - fot. 7. W planie zbliżona do kwadratu o wymiarach wewnętrznych komory grobowej 2,8 m (W-E) x 2,4 m (S-N) i stosunkowo wysoka - prawie 1,9 m. Nie wiadomo, czy z tego powodu jej strop sięgał prawie bezpośrednio pod posadzkę kościoła. W ścianie wschodniej w partii dolnej znajdował się mały prostokątny otwór z zewnętrznym szybem wentylacyjnym z drewna (fot. 8). Wnętrze nie zawierało trumien. Zostało w dużej części zasypane piaskiem z pozostałościami gruzu z ostatniego remontu⁸. Wtedy także założono układany kamieniami wejście do krypty (fot. 7).

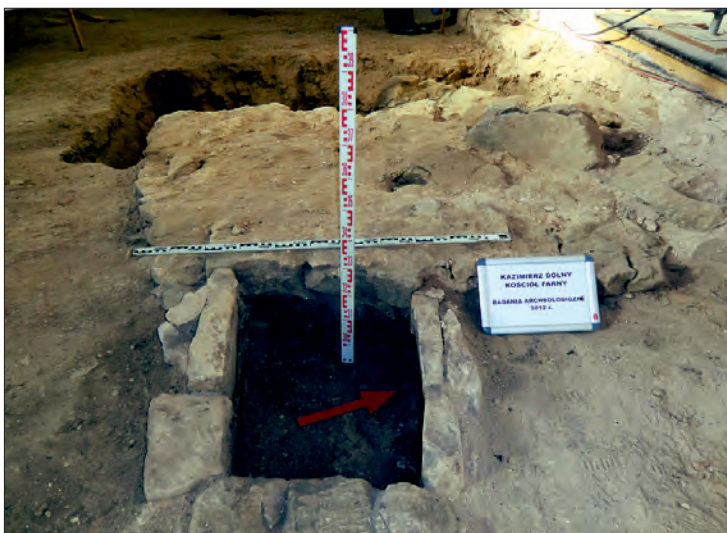
Fot. 8. Palenisko przyległe do wschodniej ściany nawy kościoła gotyckiego (fot. M. Matyaszewski).

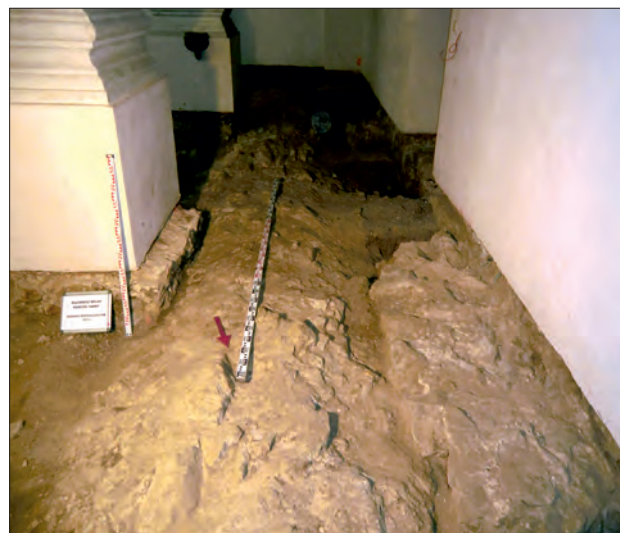
Fot. 9. Sklepienie krypty pod chórem (fot. M. Matyaszewski).

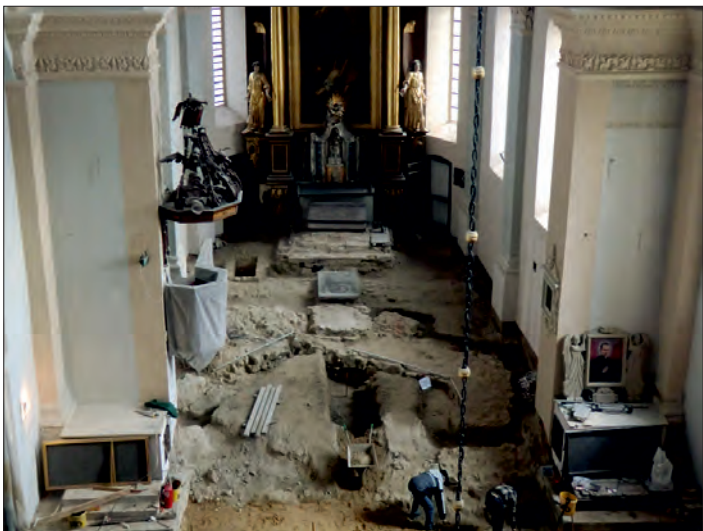
Fot. 10. Fundamenty odkryte w prezbiterium kościoła (fot. M. Matyaszewski).

piaskowo-wapiennej zaprawie o szerokości do 2 m. (ryc. 3, fot. 10-12). Od wschodu przylegała do niego przypora. Mur tworzą trzy ściany budowli w rzucie zbliżonej do trapezu. Ma ona wyraźnie inną oś niż obecny kościół. Fakt ten oraz znaczna wielkość reliktu budzą pewne wątpliwości, czy mamy tu do czynienia z obiektem sakralnym? Mimo to, ze względu na jego lokalizację jak również i rzut, najbardziej prawdopodobnym wydaje się, że może być pozostałością następnego kościoła. Ponieważ jest on dostawiony do murów starszej świątyni i ze względu na to, że jego reliktyw nie zaobserwowano w przestrzeni na zachód od jej absydy, sądzimy, iż po wykonaniu odstoniętych obecnie fundamentów zaniechano dalszej budowy nowego kościoła. Być może chronologicznie jest z nim związany mur odkryty w południowo-wschodnim narożniku prezbiterium, prawie równoległy do ściany zamykającej omawianą budowlę od południowego-wschodu (ryc. 3).

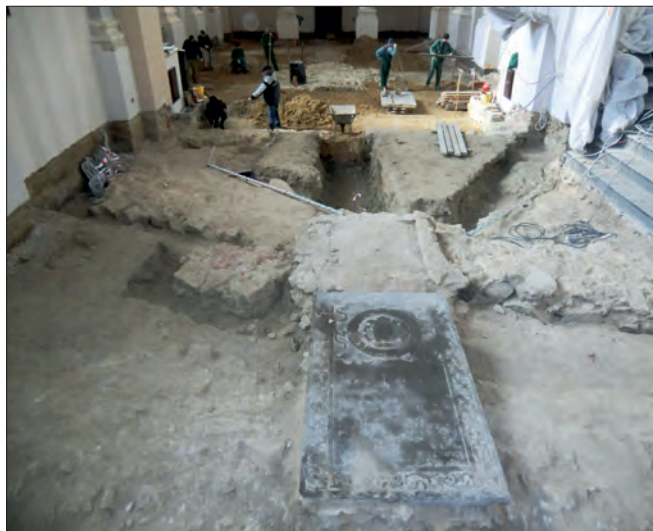
Fot. 11. Mury odkryte w prezbiterium kościoła, poprzeczny do osi fundament świątyni z lat 1561-1610 (fot. M. Matyaszewski).

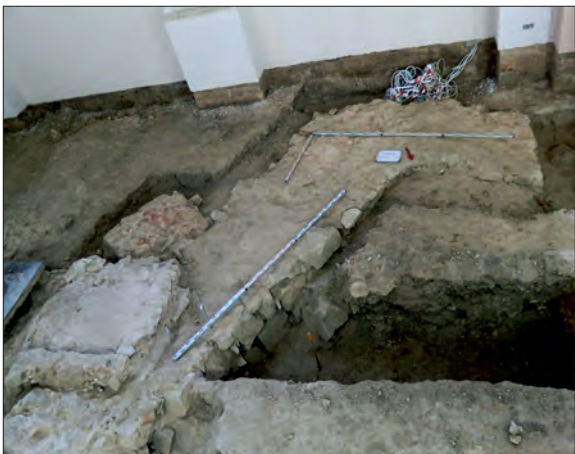
Fot. 12. Fundament świątyni z lat 1561-1610 odkryty w prezbiterium kościoła, widok od północy (fot. M. Matyaszewski).

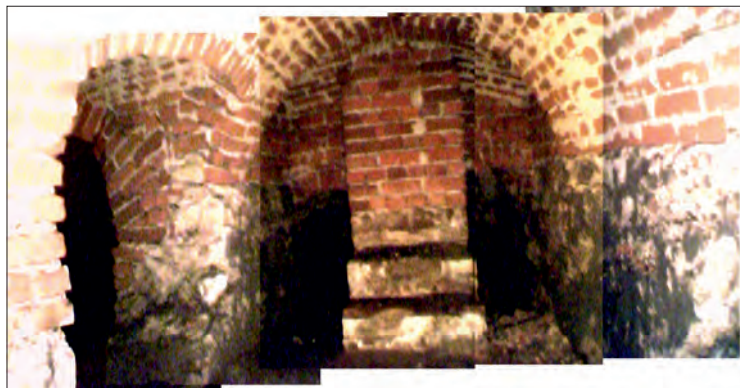
Fot. 2. Fragment podziemnych pomieszczeń. Zestawienie obrazów z mini-kamery (fot. W. Nawrocki, W. Antosiewicz, J. Pieczonka).

W podziemiach kościoła wykonane zostały nieinwazyjne badania z zastosowaniem mini-kamer¹⁴ (fot. 2, 3). Przeprowadził je Zakład Badań Nieniszczących KPG Sp. z o.o. z Krakowa. W ramach badań wykonano inwentaryzację pomieszczeń piwnicznych. Stwierdzono, że podziemia mają uporządkowane konstrukcyjnie założenie i za wyjątkiem piwnic znajdujących się w północno-wschodniej i południowo-wschodniej części nawy głównej charak-

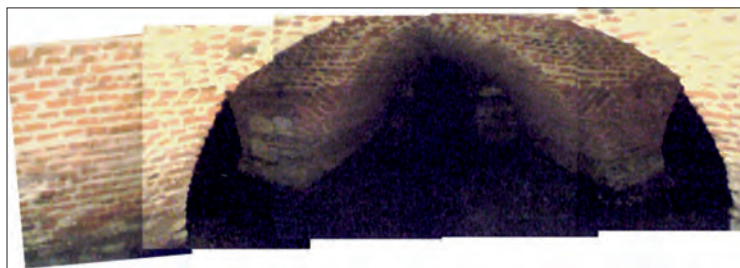
Fot. 3. Fragment podziemnych pomieszczeń. Zestawienie obrazów z mini-kamery (fot. W. Nawrocki, W. Antosiewicz, J. Pieczonka).

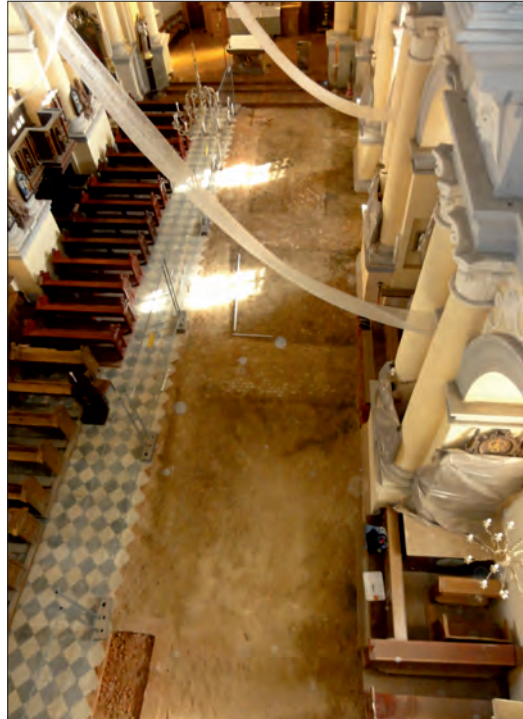
Fot. 5. Widok z góry na nawę kościoła z odsłoniętymi częściowo ceglаныmi sklepieniami krypt (część południowa) (fot. D. Włodarczyk).

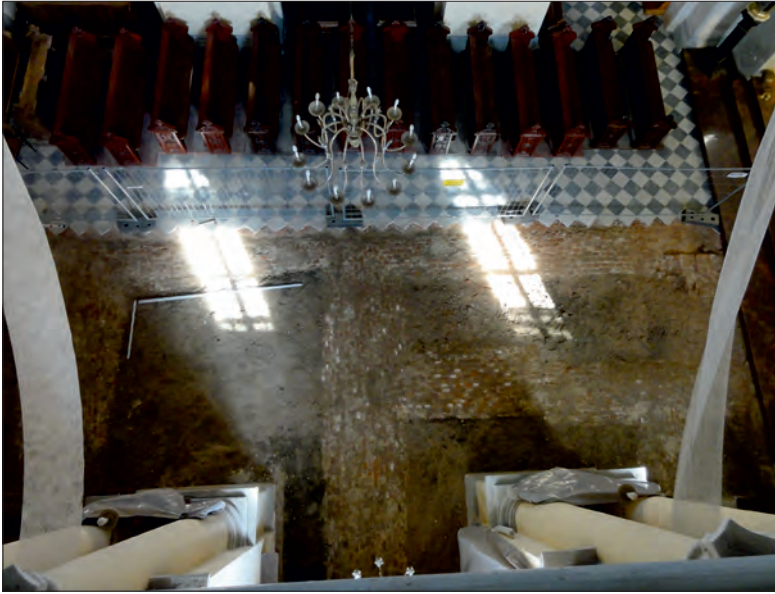
Fot. 6. Widok z góry ceglanych sklepień krypty odsłoniętych po stronie południowo-wschodniej nawy kościoła (fot. D. Włodarczyk).

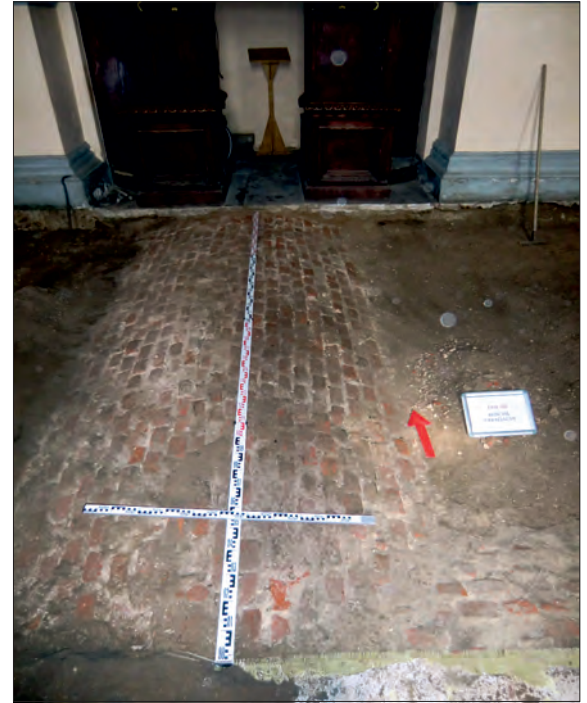
Fot. 7. Fragment sklepienia krypty odsłonięty w północno-wschodniej części nawy kościoła (fot. M. Matyaszewski).

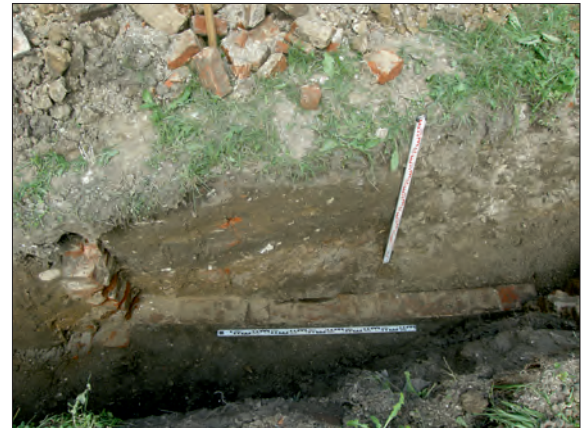
Fot. 8. Fragment północnej ściany wykopu pod przyłącznie kanalizacyjne oraz ceglanoego muru (fot. D. Włodarczyk).

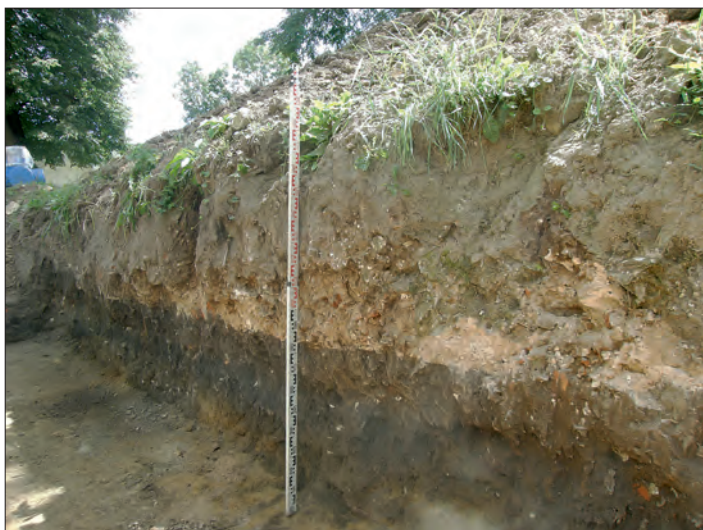
Fot. 9. Południowa ściana wykopu pod instalację kanalizacyjną z widocznymi nawarstwieniami (fot. Dariusz Włodarczyk).

sugerować może, że ziemia ta prawdopodobnie stopniowo rozsypany była wokół kościoła w czasie prowadzenia prac o charakterze niwelacyjnym. Na głębokości ok. 1,6 m odnotowano na profilach wykopu obecność kilku wkopów naruszających warstwę calca. Prawdopodobnie są to ślady grobów pochodzących z cmentarza przykościelnego.

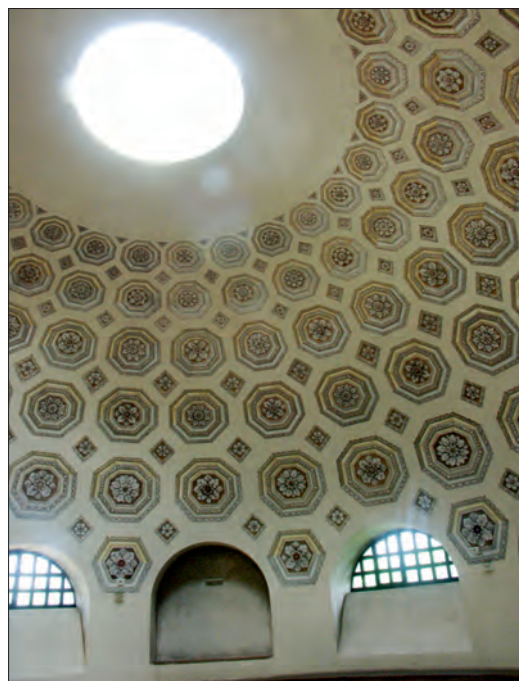
Fot. 5. Kupuła kościoła z otworami doświetlającymi wnętrze (fot. R. Niedźwiadek).

Puławski kościół zasługuje na szczególną uwagę ze względu na swą, bardzo charakterystyczną bryłę - wzniesioną na rzucie koła. Stanowi to bardzo wyraźnie nawiązanie do architektury Antyku, a w tym, szczególnym przypadku inspiracją był rzymski Panteon ufundowany w 125 roku przez cesarza Hadriana. Nie możemy oczywiście mówić o bezpośrednim naśladownictwie, gdyż oba założenia znacznie różnią się od siebie wielkością, proporcjami kopuły, rozplanowaniem wnętrza oraz ilością kolumn w portyku i ich układem wewnątrz (fot. 4). W rzymskiej budowli promienie słoneczne do wnętrza kierowano wyłącznie przez świetlik. Natomiast w Puławach obok tego rozwiązania zastosowano również pięć okien wyprowadzonych w murach drugiej kondygnacji - empory (fot. 5). Szczegółowy opis konserwatorski wnętrza wskazuje na znacznie większą ilość detali lub rozwiązań

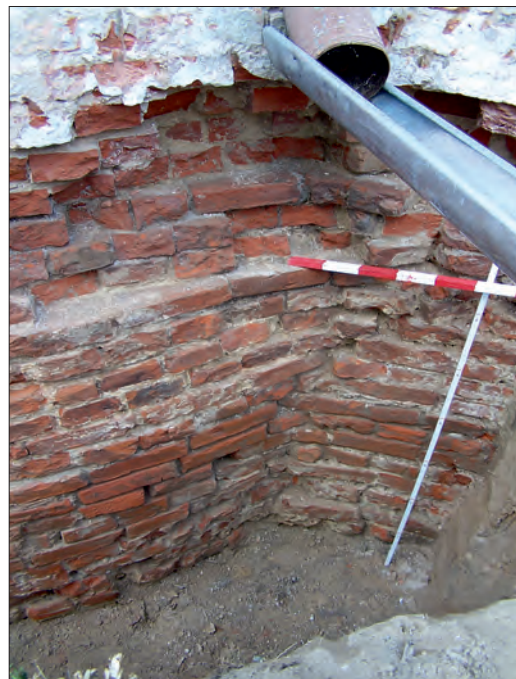
Fot. 6. Przewiązane ze sobą mury fundamentowe korpusu kościoła i przedsionka (fot. R. Niedźwiadek).

Nadzory archeologiczne wykonywane podczas zakładania izolacji zewnętrznych murów kaplicy potwierdziły, iż jest to założenie jednoczasowe, wystawione z cegły ceramicznej. W trakcie jednej akcji budowlanej wymurowano od fundamentów korpus świątyni oraz przedsionek (fot. 6). W toku nadzorów archeologicznych dostrzeżono również, ślady odbudowy po zniszczeniach II Wojny Światowej - podwaliny schodów prowadzących od południowego-zachodu do kościoła zostały wzniesione na nawo (fot. 7). Bardzo charakterystyczną cechą odsłanianych wówczas profili ziemnych była zredukowana warstwa humusu - gleby, na której wytworzyła się darni. Andrzej Hunicz, który wykonywał nadzory archeologiczne nad budową sieci gazowej na południe od świątyni, w podsumowaniu swych prac uznał, że powstanie miększych warstw nasypowych w rejonie ulicy Ch. P. Aignera, a więc na zapleczu kościoła, jest wynikiem porządkowania terenu po zakończeniu budowy mauzoleum Czartoryskich⁹. Z taką argumentacją można byłoby się zgodzić, gdyż splantowanie części kulminacji, gdzie stanęła świątynia, poprawiłoby jej kompozycję oraz dostępność komunikacyjną. Należy jednak na ukształtowanie terenu spojrzeć szerzej, wówczas zauważymy, że na południowy-wschód od kaplicy teren jeszcze nieznacznie się podnosi, zatem zamiar o jakim pisze A. Hunicz, nie zostałby do końca zrealizowany. W trakcie nadzorów archeologicznych z 2013 roku, w profilach wy-

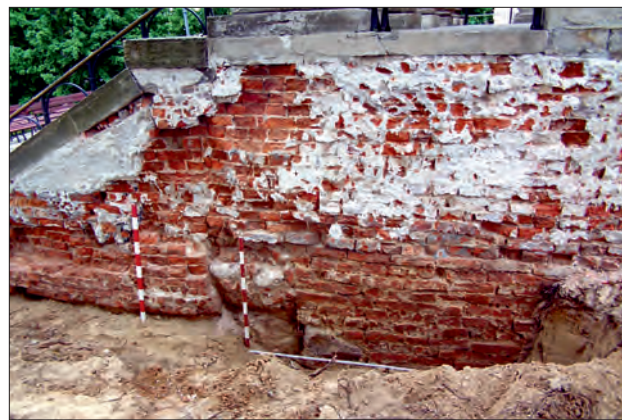
Fot. 7. Rozwarstwienie pomiędzy dobudowaną podwaliną schodów a fundamentem przedsionka (fot. R. Niedźwiadek).
