KOŚCIOŁY NADWIŚLAŃSKIE LUBELSZCZYZNY w świetle badań archeologicznych

Kościół nadwiślański Lubelszczyzny w świetle badań archeologicznych

Praca zbiorowa
pod redakcją Ewy Banasiewicz - Szykuły

LUBLIN 2014

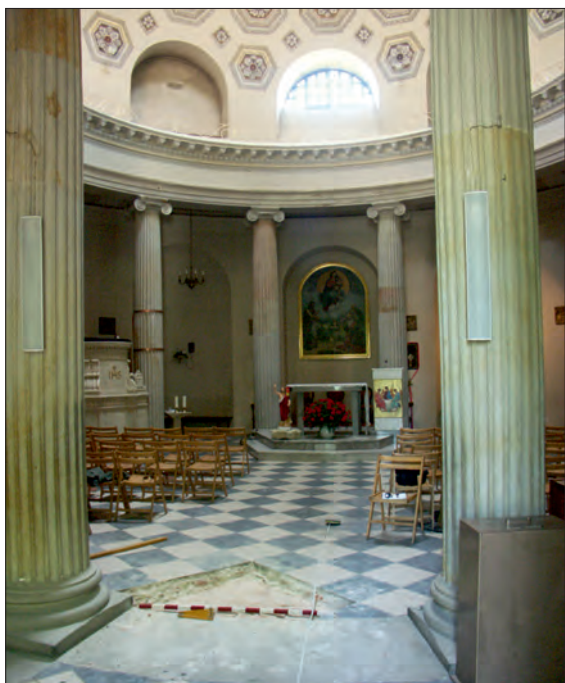
Fot. 8. Jeden z sondży poprzedzający zdjęcie posadzki w 2006 r. (fot. R. Niedźwiadek)

Inspekcja archeologiczna z 2006 r., która miała towarzyszyć wyłącznie wymianie posadzki, przyniosła wiele ustaleń. Na początku, piszący te słowa, wymógł na wykonawcach aby zamiast zrywania płyt kamiennych na całej powierzchni otworzyli kilka sondży (fot. 8). To działanie dało wgląd w konstrukcję - kamienne tafle zostały osadzone na warstwie zwietrzałej, bardzo chudej zaprawy piaskowo-wapiennej (fot. 9). Pod nią zaś znajdował się poziom wyłożony z łamanych cegieł ceramicznych - przypominał on do złudzenia starszą posadzkę, ale mniej efektowną, wyraźnie kontrastującą z wnętrzem wykończonym piaskowcem i marmurem (fot. 10). Zdecydowanie, w wypadku ceglanej nawierzchni nie może być mowy o nawierzchni po jakiej chodzono, lecz wyłącznie o poziomie utwardzenia, który został przykryty płytami marmurowymi. Bowiern, dopiero kamienne tafle licowały z bazami kolumn, wyznaczając wspólny poziom komunikacyjny. Pod pierścieniem kolumnady znajdował się osobny fundament wymurowany z cegieł ceramicznych.

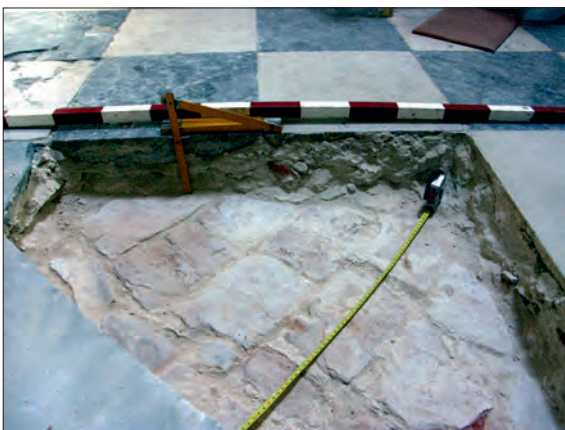
Fot. 9. Relacja marmurowych płyt posadzki z warstwami konstrukcyjnymi (fot. R. Niedźwiadek).

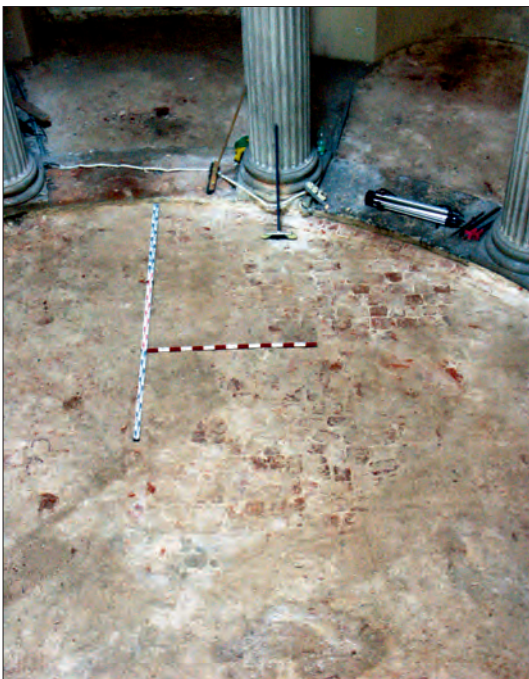
Fot. 10. Szersze ujęcie na poziom ułożony z łamanych cegieł ceramicznych (fot. R. Niedźwiadek).

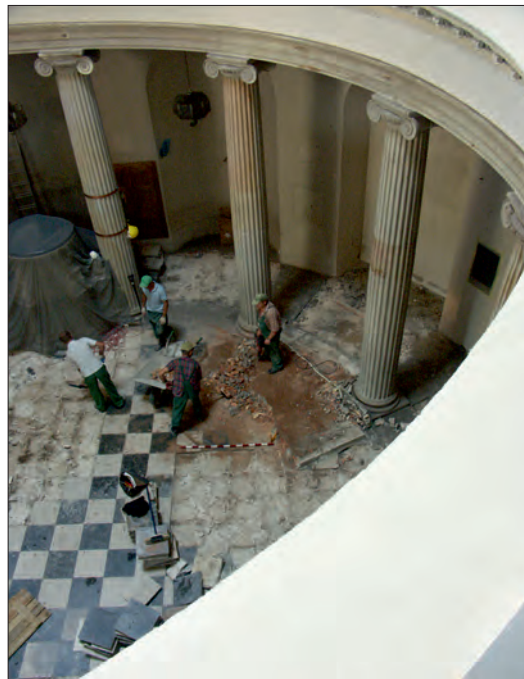
Fot. 11. Prace przy demontowaniu ołtarza (fot. R. Niedźwiadek).

Po zdemontowaniu ołtarza odsłonięta została jego podwalina, która stała bezpośrednio na kamiennych płytach posadzki (fot. 11). Wylana ona została z betonu uzupełnianego cegłami „dziurawkami” (fot. 12). Łącząc ze sobą informacje źródłowe i odsłonięte relikty nabieramy pewności, że konstrukcja ta powstała dopiero po przekształceniu świątyni w kościół parafialny, co miało miejsce w 1919 r. Niewykluczone jednak, że ołtarz wraz ze swą partią fundamentową wystawiony został dopiero w latach 30. XX wieku, gdy użycie betonu na Lubelszczyźnie stało się powszech-

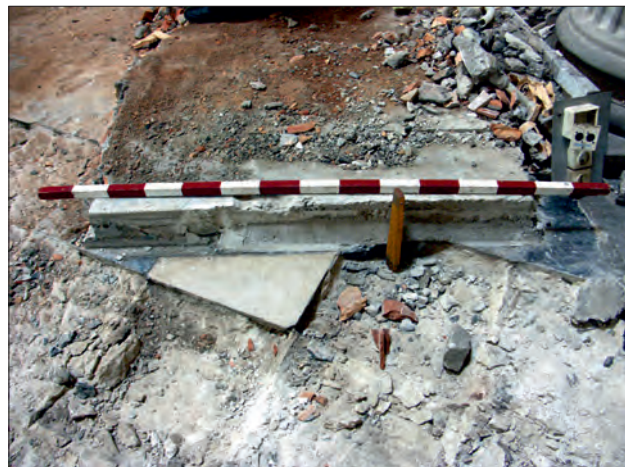
Fot. 12. Betonowa podstawa ołtarza ustawiona na marmurowych płytach posadzki (fot. R. Niedźwiadek).

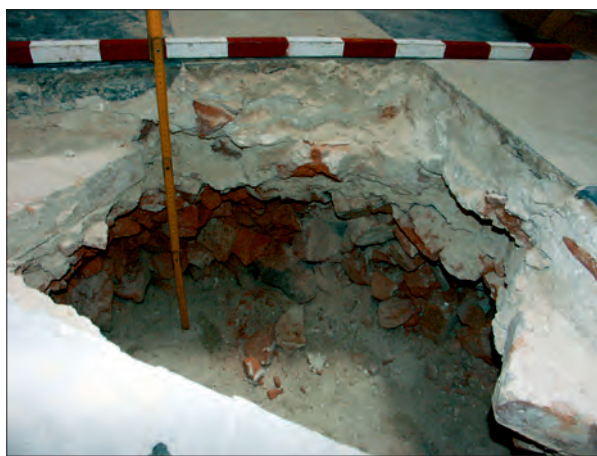
Fot. 13. Przekrój przez warstwy konstrukcyjne posadzki w jednym z sondaży z 2006 r. (fot. R. Niedźwiadek)

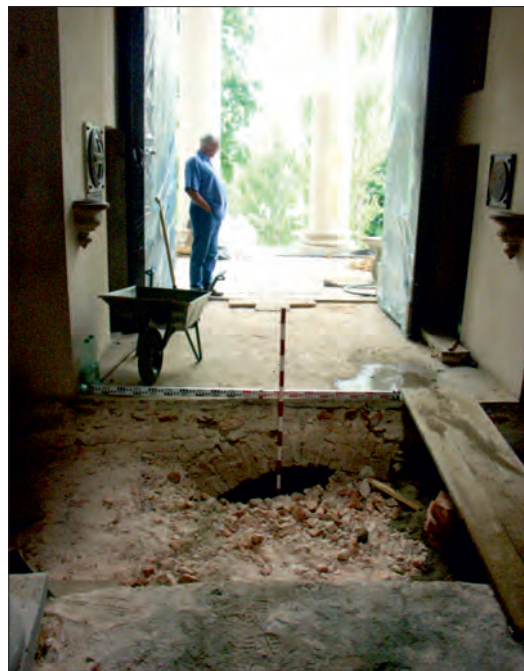
Fot. 14. Otwór w partii fundamentowej na wysokości wejścia do kościoła (fot. R. Niedźwiadek).

Wybranie warstw posadzkowych wypełniających wnętrze kościoła odsłoniło otwór wyprowadzony w fundamentach na wprost wejścia (fot. 14). Układ cegieł w tej partii budowli jednoznacznie wskazuje, że został on wystawiony jednocześnie ze wznoszeniem podwalin. Za tym otworem, pod przedsionkiem, znajdował się korytarz z kolebkowym sklepieniem,

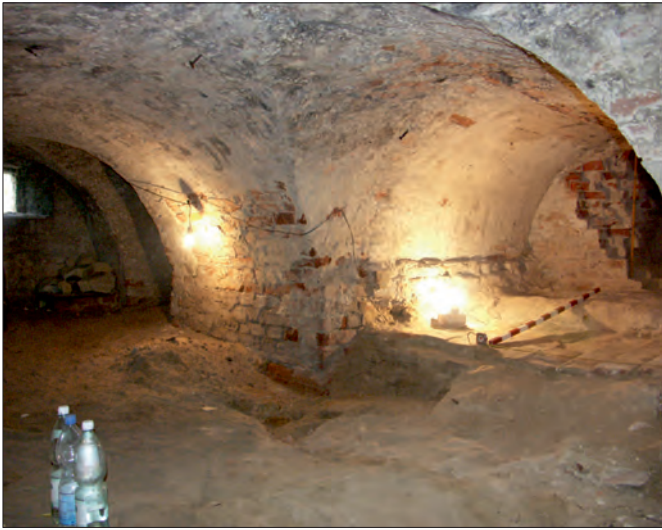
Fot. 15. Odgałęzienie podziemnych korytarzy pod przedsionkiem kościoła (fot. R. Niedźwiadek).

którego powstanie należy wiązać z zamysłem ufundowania krypt (fot. 15)¹⁰. Zejście do podziemi wybiegało z klatki schodowej prowadzącej na emporę i chór, ułożonej po lewej stronie głównych drzwi. Całą szerokość podziemnej części przedsionka wypełniał korytarz główny, ukierunkowany poprzecznie do osi kościoła (ryc. 3). Ze światem zewnętrznym łączyło go tylko jedno okno we wschodniej ścianie. Na południe od korytarza, pod kątem prostym znajdowało się inne pomieszczenie, które prowadziło do wnętrza świątyni przez opisany otwór w partii fundamentowej. Jednak, wbrew oczekiwaniom, jego światło zostało zamurowane, a więc i komunikacja z wnętrzem kaplicy była niemożliwa. Dla potrzeb inwentaryzacji połowa tego muru została rozkuta - wówczas odsłoniło się gruzowe wypełnienie wnętrza kościoła (fot. 16). Fakt ten zdumiewa, gdyż stoi w opozycji do poglądu ugruntowanego w literaturze o budowie przez księcia Adama Czartoryskiego rodzinnego mauzoleum. Zestawiając odkryte zjawiska, na czele z przesklepionymi korytarzami pod przedsionkiem, możemy zakładać, iż podobny zamiar mógł zostać powzięty, ale w końcowym efekcie sal grobowych nigdy nie wystawiono w podziemnej partii kościoła. Zadano sobie nawet trud ułożenia posadzek w korytarzach, które następnie zostały zamulone lessowymi depozytami (ryc. 4). Nie może tu być mowy ani pomyłce w interpretacji, ani o zniszczeniu podobnych pomieszczeń w trakcie którejś zawieruchy wojennej - poniżej warstw stanowiących podbudowę posadzki zaległo nienaruszone wyłącznie geologiczne podłoże lessowe.

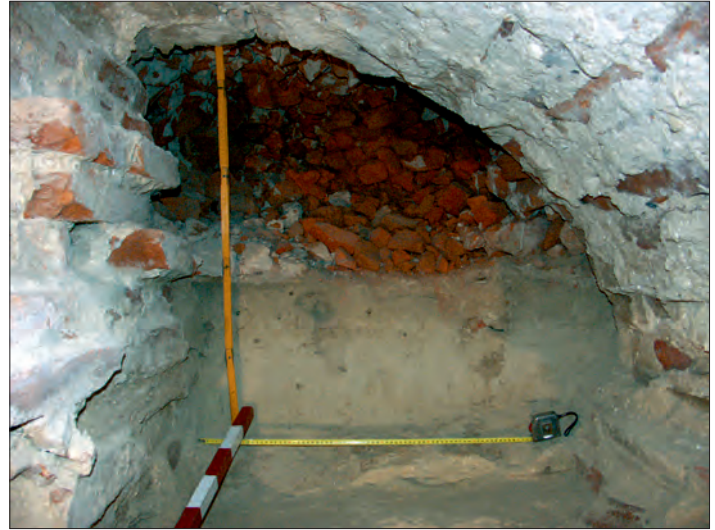
Fot. 16. Częściowo rozkute zamurowanie otworu w partii wewnętrznego fundamentowania, jakie odsłoniło warstwy konstrukcyjne posadzki (fot. R. Niedźwiadek).

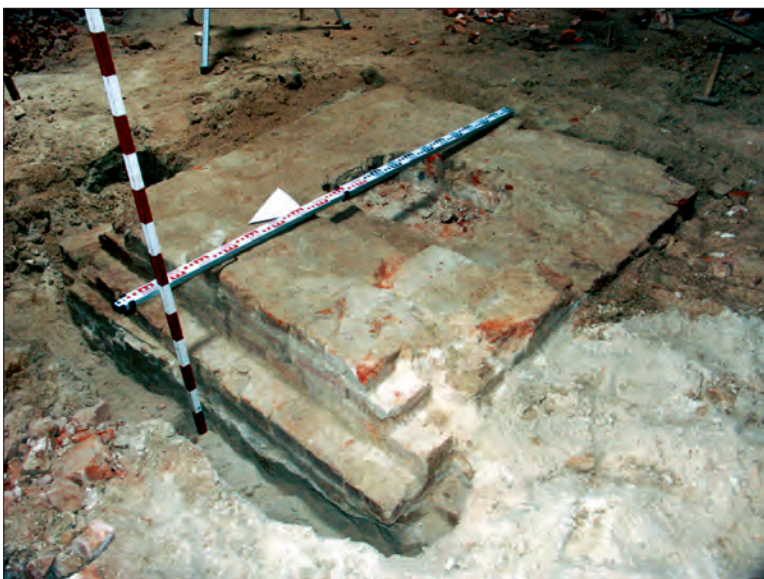
Fot. 18. Zbliżenie na ceglany monolit, odsłonięty w 2006 r. (fot. R. Niedźwiadek)

Mając na uwadze powyższą argumentację, może w podobnym duchu, należałoby rozpatrywać monolityczną konstrukcję ceglana odsłoniętą w toku prac archeologicznych

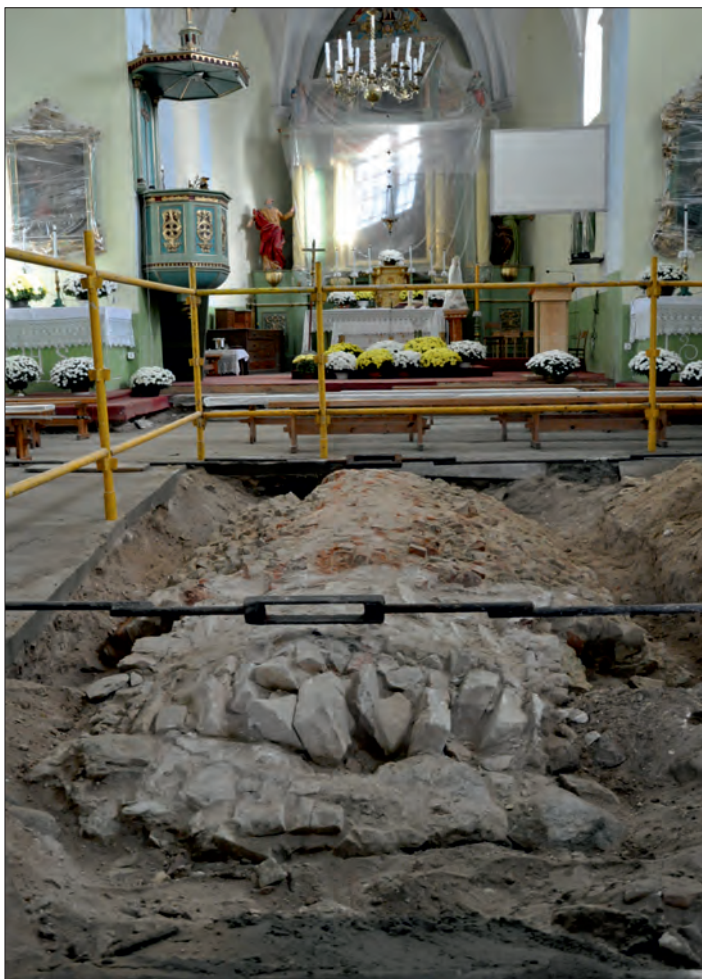
Fot. 6. Wnętrze kościoła z odczyszczonym stropem krypty nr 1 (fot. S. Gołub).

Następnie odczyszczono sklepienie krypty nr 1 (fot. 6). Aby dostać się do wnętrza i przeprowadzić badania wykonano otwór w narożniku NE ściany wschodniej. Kryptę posadowiono na osi kościoła, centralnie w nawie. Ściany zbudowano z kamieni starannie ciosanych od wewnątrz i łączonych zaprawą wapienną, a sklepienie z cegieł. Dno wyłożono prostokątnymi płytkami posadzkowymi ceglanyymi o wymiarach: 300-310x140-150x50 mm, bez zaprawy, kładzionymi na płask (wozówkami). Była ona orientowana na linii zachód - wschód, z wejściem od zachodu (cztery schodki) - fot. 7. W planie zbliżona do kwadratu o wymiarach wewnętrznych komory grobowej 2,8 m (W-E) x 2,4 m (S-N) i stosunkowo wysoka - prawie 1,9 m. Nie wiadomo, czy z tego powodu jej strop sięgał prawie bezpośrednio pod posadzkę kościoła. W ścianie wschodniej w partii dolnej znajdował się mały prostokątny otwór z zewnętrznym szybem wentylacyjnym z drewna (fot. 8). Wnętrze nie zawierało trumien. Zostało w dużej części zasypane piaskiem z pozostałościami gruzu z ostatniego remontu⁸. Wtedy także założono układany kamieniami wejście do krypty (fot. 7).

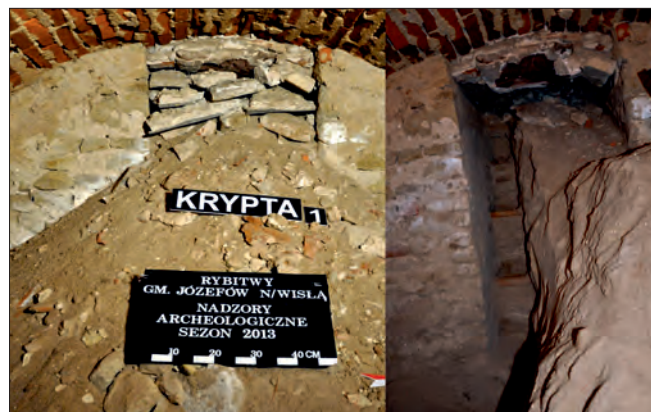
Fot. 7. Krypta 1. Ściana zach. Widok z zasypnym i założonym kamieniami wejściem oraz po częściowej eksploracji z odkrytymi schodami (fot. S. Gołub).

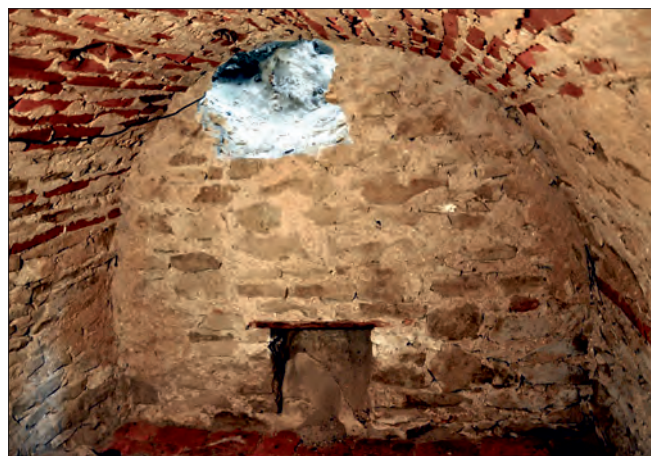
Fot. 8. Krypta 1. Ściana wsch. z fragm. posadzki i szybem wentylacyjnym (fot. S. Gołub).

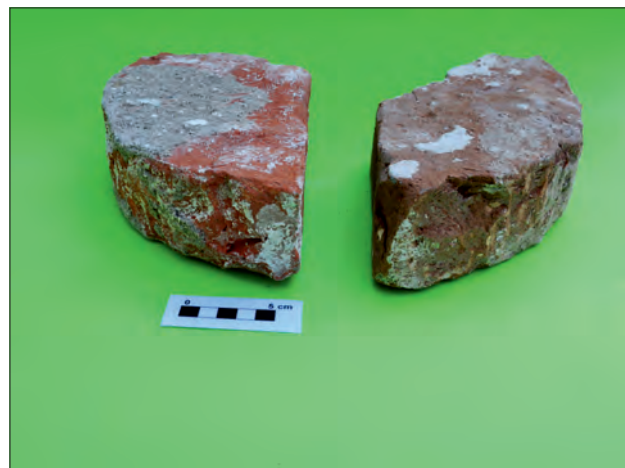
Fot. 17. Kształtki ceglane (fot. S. Gołub).

Interesujące są znalezione zabytki związane ze zmianą wystroju kościoła w ciągu kilkuset lat jego funkcjonowania. Kształtki z cegieł (fot. 17) mogły być używane przy budowie filarów, a detal z dwoma warstwami malatury (fot. 15), potwierdza użycie brązowej i zielonej farby w tym albo wcześniejszym okresie. Trudno natomiast określić przeznaczenie dużych kwadratowych płyt ceglanych.

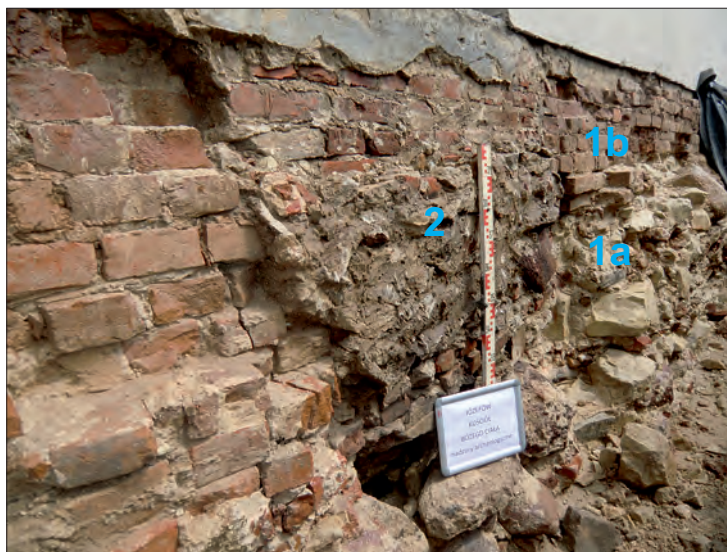
Fot. 2. Zamurowanie wlotu wentylacyjnego do krypty (mur 2), odsłonięte w obrębie obecnego południowego fundamentu nawy kościoła (mury 1a, 1b) na wysokości arkadowej wnęki ołtarzowej (fot. M. Matyaszewski).

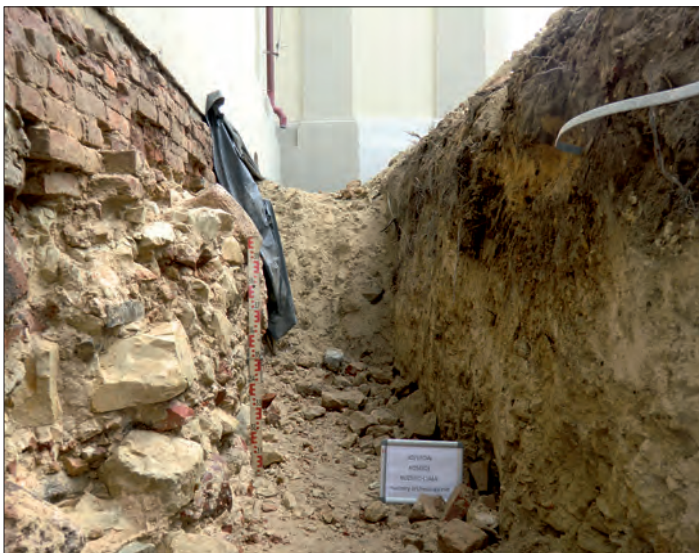
Fot. 3. Południowa partia fundamentowa kościoła i profil ziemny wykopu z widocznym wysokim poziomem geologicznego podłoża w postaci zlasowanej skały wapiennej (fot. M. Matyaszewski).

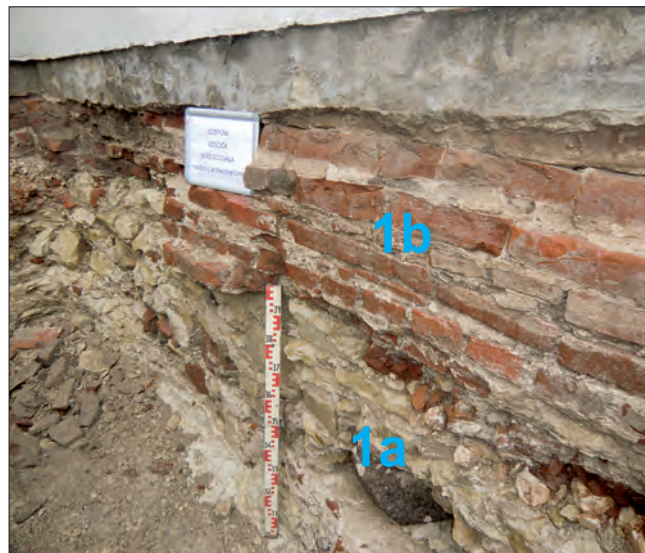
Fot. 4. Wyróżnione elementy obecnej partii fundamentowej południowo-wschodniej wieży kościelnej (mury 1a, 1b) (fot. M. Matyaszewski).

elementy - dolny kamienny (mur 1a) i górny ceglany (mur 1b). Styk wymienionych partii podziemnej architektury świątyni, choć dokumentowany na zróżnicowanych głębokościach, może w przybliżeniu wyznaczać poziom jej wystawiania, średnio na głębokości ok. 0,5 m poniżej obecnego, bezpośredniego otoczenia kościoła i oscylujący w pobliżu rzędnej 145 m n.p.m. Dolna część obecnej partii fundamentowej, stanowiąca w rzeczywistości jej zasadniczy, lekko odsadzony element (mur 1a), wykonana została głównie z małej lub średniej wielkości ciosów wapiennych, przy niewielkim tylko udziale, choć niekiedy znacznych rozmiarów kamieni narzutowych, uzupełnionych pojedynczymi cegłami lub ich fragmentami, przynajmniej w części mogącymi stanowić efekt naprawy muru (ryc. 4, fot. 2-4). W obrębie partii licowej odsłoniętego muru stwierdzono znaczne jego ubytki, których przyczyną było najprawdopodobniej zawilgocenie i wypłukiwanie budulca, spowodowane zarówno przenikalnością wód opadowych w obrębie luźnego zasypiska wkopów o charakterze budowlano-remontowym, jak i samą strukturą geologicznego podłoża w postaci ilastego margla i zlasowanego wapienia (fot. 3). Górna część odsłoniętego fundamentu (mur 1b), faktycznie stanowiąca partię przyziemia świątyni z okresu jej wystawiania, wykonana była z cegieł o rzędowym, naprzemiennym układzie, tj. główkowym i wozówkowym, o wymiarach oscylujących w granicach wartości: 301-303 mm (długość), 146-148 mm (szerokość) i 65-67 mm (grubość). Zarówno ceglany jak i kamienny materiał budowlany wyróżnionych

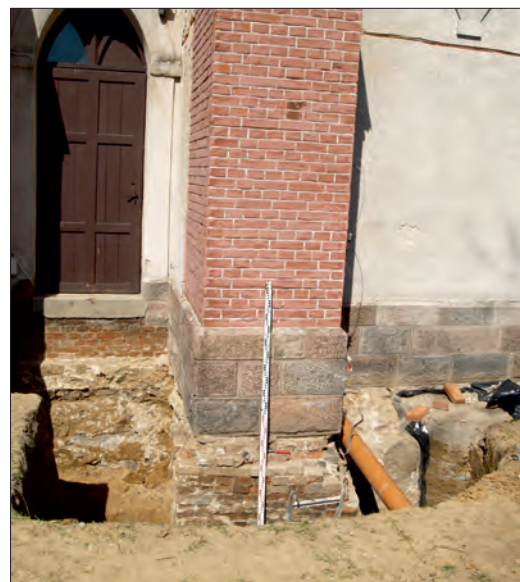
Fot. 2. Widok ogólny na fragment fundamentu południowej ściany kościoła (fot. M. Matyaszewski).

W czasie trwania nadzoru archeologicznego główne prace ziemne związane były z wykonaniem pionowej izolacji zewnętrznych partii fundamentowych kościoła. W ich ramach wykonano wykopy o szerokości ok. 1,0 m i głębokości dochodzącej w niektórych miejscach do ok. 2,0 m. Odślonięto w nich partie fundamentowe kościoła wykonane z cegieł oraz kamieni narzutowych i wapiennych (fot. 2 – 4).

Fundament kościoła charakteryzował się zróżnicowaniem pod względem materiałów budowlanych oraz sposobem ich wykorzystania. Część odcinków fundamentu wykonana została z kamieni narzutowych oraz wapienia, niektóre partie natomiast zarówno z cegieł (czasami gruzu ceglanego) jak i kamieni. Cegły jako materiał wykorzystywany był szczególnie przy fundamentach przypór (fot. 2). Dolne partie fundamentu przypory wykonywane były z kamieni narzutowych, natomiast górne z cegieł (fot. 3). Wszystko to spojono zaprawą piaskowo-wapienną. Tak różnorodny materiał wykorzystany przy budowie partii funda-

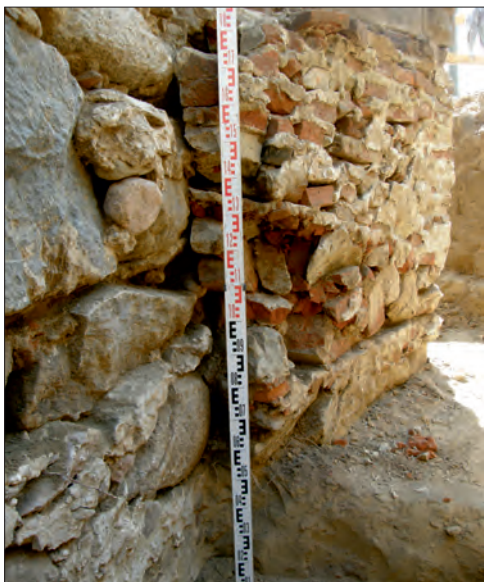
Fot. 3. Fragment fundamentu zachodniej ściany kościoła (fot. M. Matyaszewski).

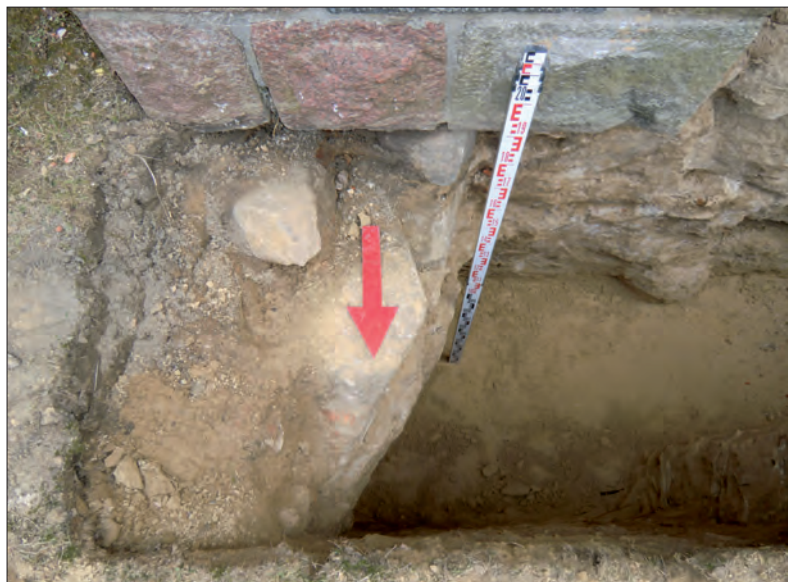
Fot. 4. Fragment fundamentu północnego ryzalitu (fot. M. Matyaszewski).

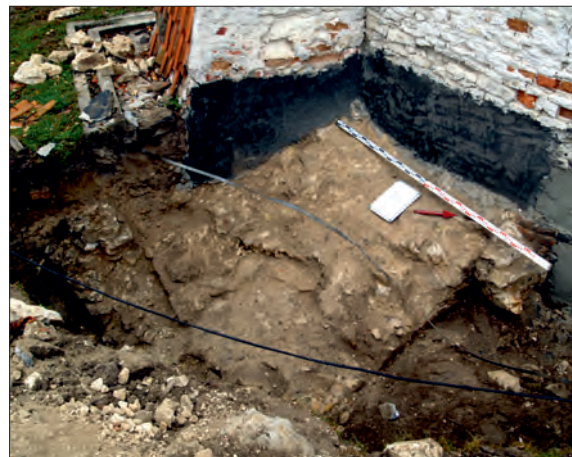
Fot. 2. Fundament przypory przy prezbiterium, rok 1625 lub później (fot. J. Józwiak).

również na właściwą interpretację powyższego sklepienia. Po wschodniej stronie prezbiterium odkryto fundament dużej przypory, z widocznymi dwoma jej fazami (ryc. 3, fot. 2). Jak wynika z powyższego rysu historycznego obiektu Wilków nawiedzały częste powodzie, co niestety ma miejsce do dnia dzisiejszego. Powodowały one zniszczenia również w kościele. Z tego powodu musiał on być często naprawiany. Odkryty fundament przypory to zapewne wynik którejś z napraw. Przypora mogła powstać w roku 1625 kiedy wzniesiono mурowany kościół lub później.

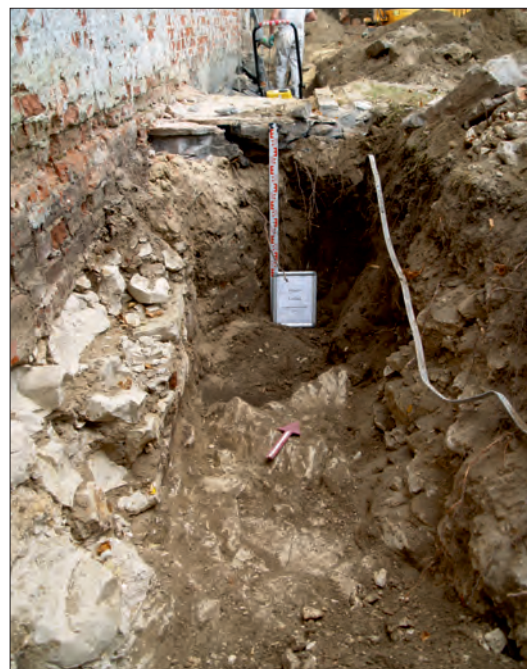
Fot. 3. Wzmocnienie fundamentu? po północnej stronie nawy, po 1625 roku (fot. J. Józwiak).

Mur z kamienia wapiennego na piaskowo-wapiennej zaprawie odkryto również po północnej stronie nawy, na jej styku z kaplicą Różańcową (ryc. 3, fot 3). Trudno określić jego funkcję i chronologię, ponieważ fundament w tym miejscu był wielokrotnie wcześniej naprawiany. Być może jest on wynikiem wzmocnienia fundamentu na tym odcinku, co oczywiście mogło mieć miejsce po 1625 r.

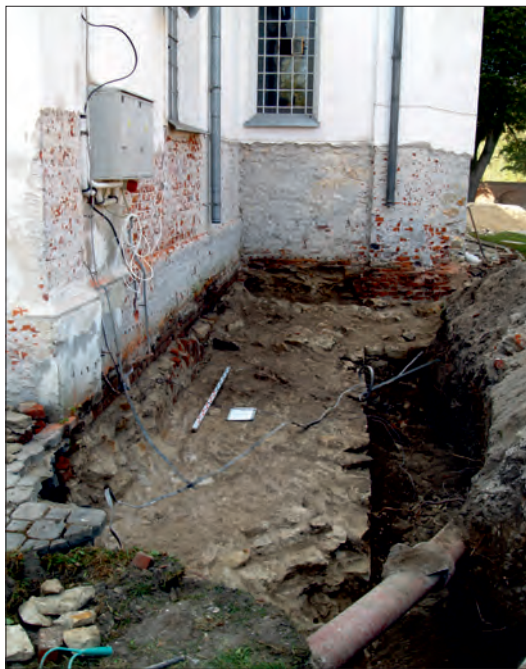
Fot. 4. Ława niezrealizowanego kościoła po północnej stronie zakrystii, 1908 r. (fot. J. Józwiak)

kryte w narożniku pomiędzy kaplicą a zakrystią oraz po południowej stronie prezbiterium (ryc. 3, fot. 4-8). Odsłoniliśmy styk fundamentów prezbiterium i naw bocznych w nowym, projektowanym jako trójnawowy, kościele. Wykonane z kamienia wapiennego na piaskowo-wapiennej zaprawie ławy miały po 1,9-2 m szerokości. Ich korony znajdowały się na gł. 0,2-0,6 m poniżej poziomu terenu. Stopy fundamentowe znajdowały się poniżej den wykopów doprowadzonych do gł. 1,2 m. Mur północnej ściany zakrystii „wchodzi” w niektórych miejscach na ławę na gł. 10 cm. Jest to zrozumiałe ponieważ zakrystię wzniesiono dopiero w 1918 r. Natomiast ławy są dostawione do kaplicy Różańcowej i południowo-wschodniego narożnika nawy kościoła. Nie odkryliśmy kontynuacji ław na zachód od prezbiterium istniejącego kościoła. Być może w tym miejscu jeszcze ich nie wykonano.

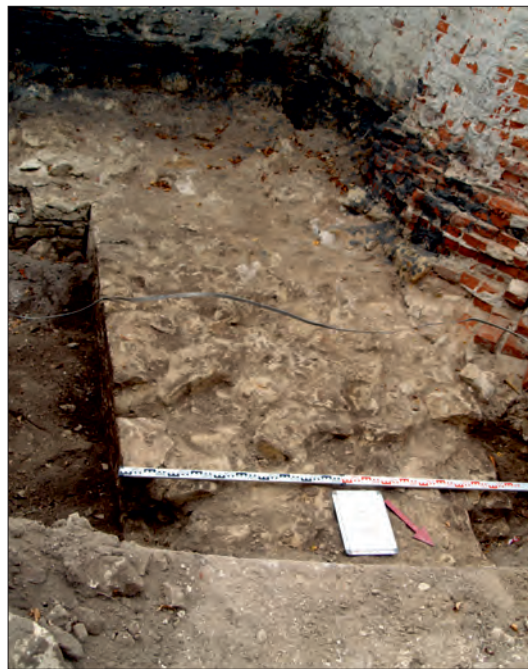
Fot. 5. Ława niezrealizowanego kościoła w narożniku między zakrystią i kaplicą Różańcową, 1908 r. (fot. J. Józwiak)

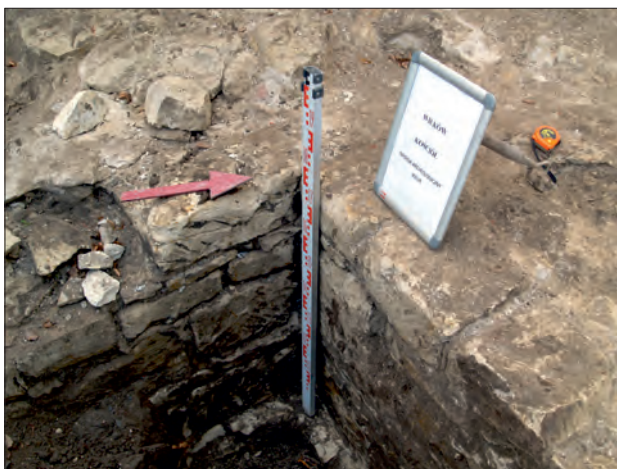
Fot. 6. Styk prezbiterium i nawy w północnej części niezrealizowanego kościoła, 1908 r. (fot. M. Matyszewski)

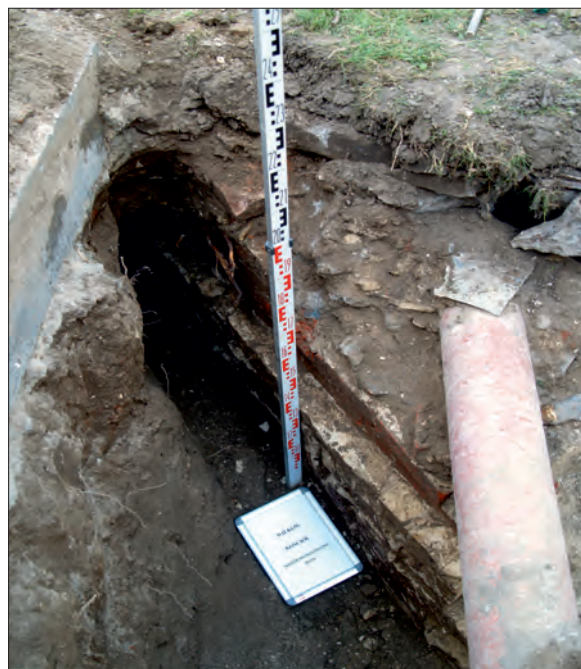
Fot. 7. Fragment północnej ściany prezbiterium niezrealizowanego kościoła, widoczna kamienna ława i dolna partia ceglanej ściany, 1908 r. (fot. M. Matyszewski)

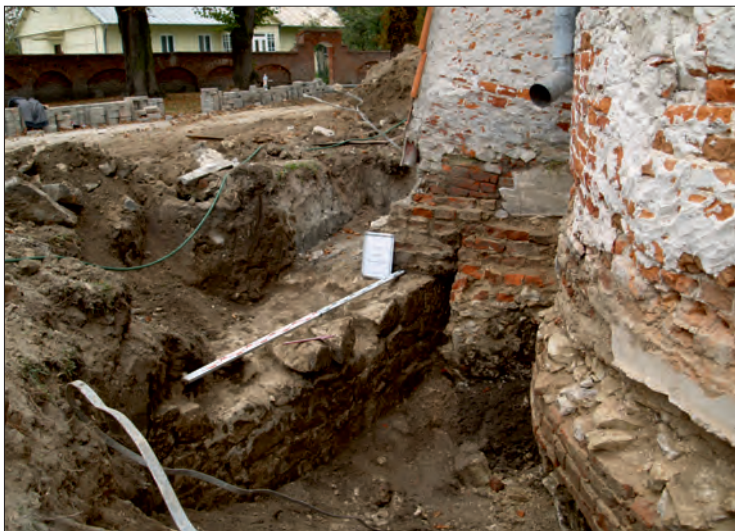
Fot. 8. Fragment fundamentu południowej ściany prezbiterium niezrealizowanego kościoła na którym wsparto część przypory obecnej świątyni, 1908 r. (fot. M. Matyaszewski)

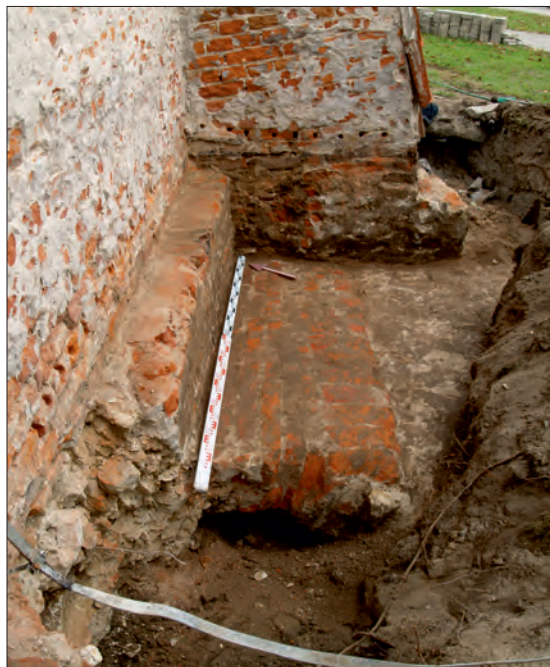
Fot. 9. Ceglane „sklepienie” przekrywające przestrzeń między prezbiterium obecnego kościoła i fundamentem niezrealizowanego kościoła z 1908 r. (fot. J. Józwiak)

Ceglane sklepienie odkryte przy południowej ścianie prezbiterium, będące bezpośrednim powodem wprowadzenia nadzoru archeologicznego na budowę, jest formą zabezpieczenia przed zaciekami wody przestrzeni pomiędzy fundamentem istniejącego kościoła, a ławą fundamentową z 1908 r. (ryc. 3, fot. 9).

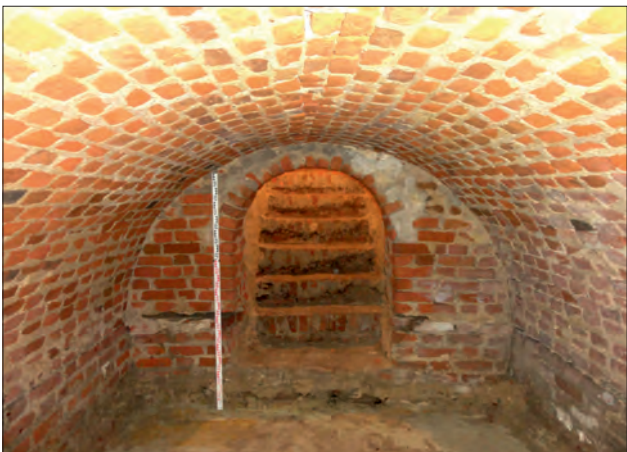
Fot. 3. Fragment pomieszczenia krypty wraz z wejściem po zakończeniu prac porządkowych (fot. D. Włodarczyk).

kościół w sąsiedztwie prezbiterium. Pierwotnie przykryte było marmurową płytą, znajdującą się obecnie po wschodniej stronie otworu wejściowego. Do krypty schodziło się po stopniach wykonanych z cegieł ułożonych pionowo na dłuższych bokach (ryc. 3). Wejście ma szerokość 1,10 m i długość niemal 3,0 m (fot. 3). Pomieszczenie krypty jest stosunkowo niewielkie, przesklepione, wykonane niemal w całości z cegieł. Jego długość wynosiła 3,60 m, szerokość - 2,70 m, natomiast wysokość - 1,86 m (ryc. 4). Stopa fundamentowa murów krypty wykonana została z pojedynczej warstwy kamieni narzutowych. Podłoga pomieszczenia jest nieutwardzona, stanowiła ją warstwa naturalnego piasku.

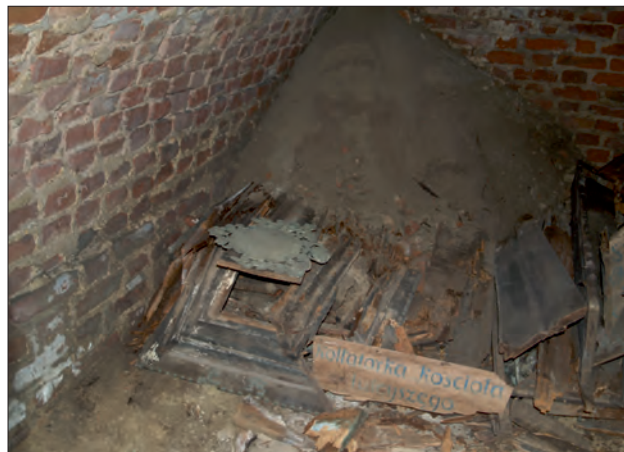
Fot. 4. Strona wschodnia krypty w chwili otwarcia (fot. D. Włodarczyk).

Wnętrze krypty, w chwili jej otwarcia w trakcie obecnych prac, wypełnione było wtórnie wsypaną ziemią (lewa strona krypty) oraz szczątkami trzech trumien (prawa strona), wraz ze znajdującymi się w nich szczątkami zmarłych (fot. 4, 5). W czasie prowadzenia prac remontowych w latach 70. XX w. przez otwór wentylacyjny wsypano do wnętrza krypty znaczną ilość ziemi. Wraz z nią wrzucono wiele kości ludzkich pochodzących z dawnego przykościelnego cmentarza. Wydobyto je prawdopodobnie z wykopów wykonywanych w związku z izolacją fundamentów przyziemia kościoła. Po prawej stronie (zach.) krypty ułożone zostały trzy trumny. Dwie z nich znajdowały się na dnie pomieszczenia. Na nich ułożono trzecią

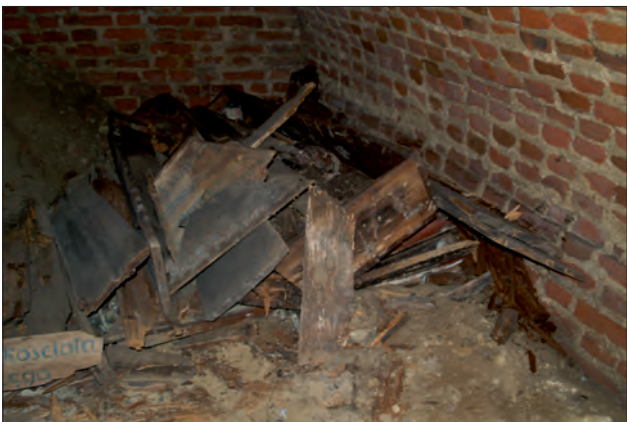
Fot. 5. Strona zachodnia krypty w chwili otwarcia (fot. D. Włodarczyk).

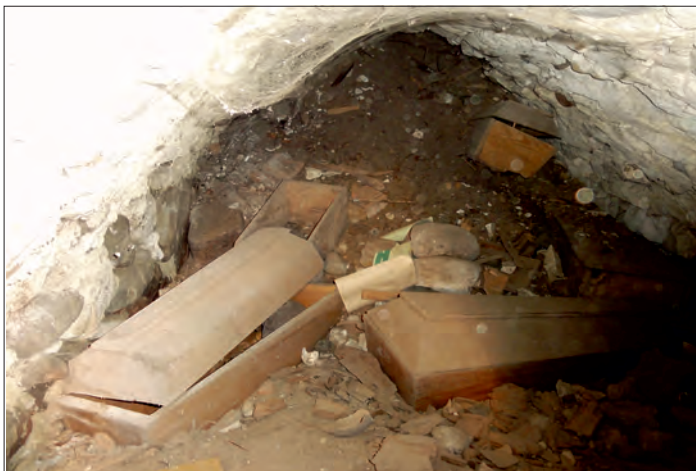
Fot. 17. Wnętrze krypty nr 3 w chwili jej odkrycia (fot. D. Włodarczyk).

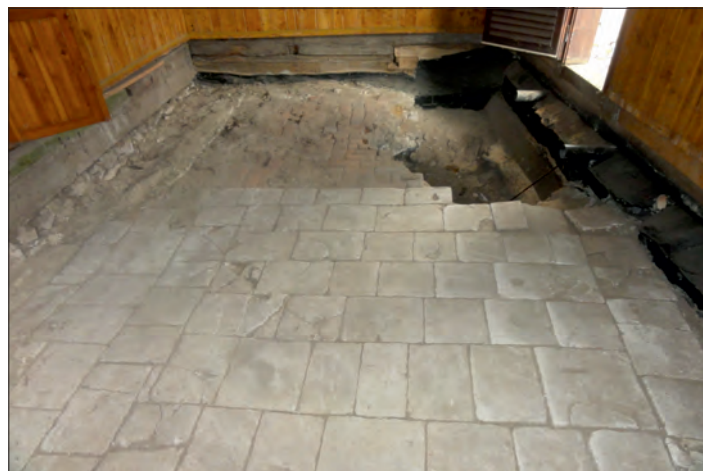
Fot. 19. Posadzka wykonana z kamieni wapiennych oraz cegieł odłożona w zakrystii (fot. D. Włodarczyk).

Przystąpiono do oczyszczania krypty pod kaplicą północną, równolegle kontynuowano prace remontowe. Zdemontowana została m.in. podłoga w zakrystii. W części północno-zachodniej zakrystii ukazała się znaczna wyrwa w sklepieniu krypty. W wyrwie tej widoczna była częściowo uszkodzona wschodnia ściana krypty, za którą można było dojrzeć wnętrze kolejnej krypty zajmującej powierzchnię pod pozostałą częścią zakrystii (fot. 18).

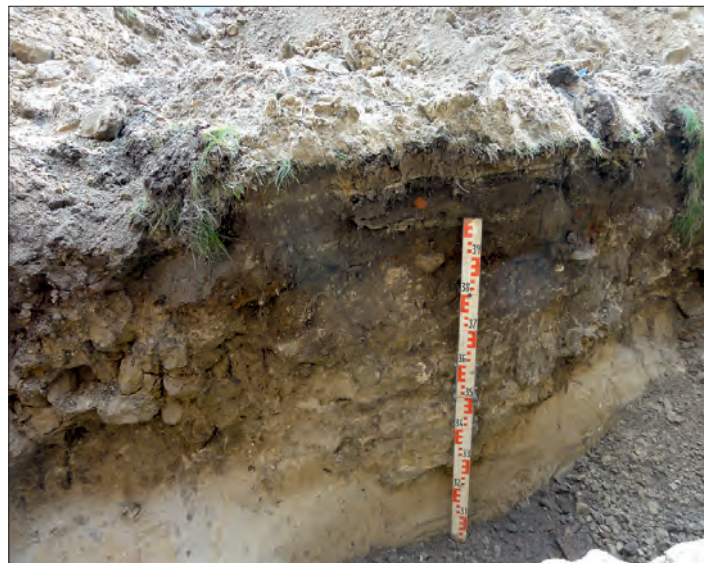
Fot. 1. Lico partii fundamentowej zachodniej ściany nawy starszego kościoła pw. św. Wojciecha (faza D), (fot. J. Józwiak).

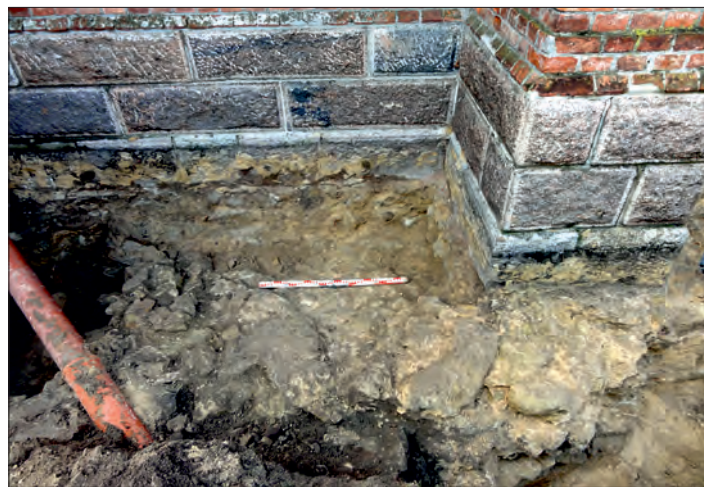
Fot. 2. Mur fundamentowy przypory starszego kościoła pw. św. Wojciecha (faza D), (fot. J. Józwiak).

od 0,7 do 1,0 m od poziomu terenu (ryc. 2 - mur 1). Zostały one już wcześniej częściowo ujawnione w wykopie pod studnię kanalizacji burzowej, realizowanym w 1999 r.⁹ Na obecnym etapie rozpoznania wzgórza, zwłaszcza w kontekście wyników nadzoru nad wykopami pod kanalicję burzową można interpretować odkryte relikty jako fundamenty nawy starszej świątyni z fazy B rozbudowy świątyni, przypadającej na lata 1458/1492-1567 r., związanej z działalnością benedyktynów (fot. 1). Najbardziej wysunięty na południe fragment może być pozostałością jednej z przypór, jakie otrzymała świątynia w trakcie przebudowy w okresie 1861-64 (faza D; ryc. 2; fot. 2).

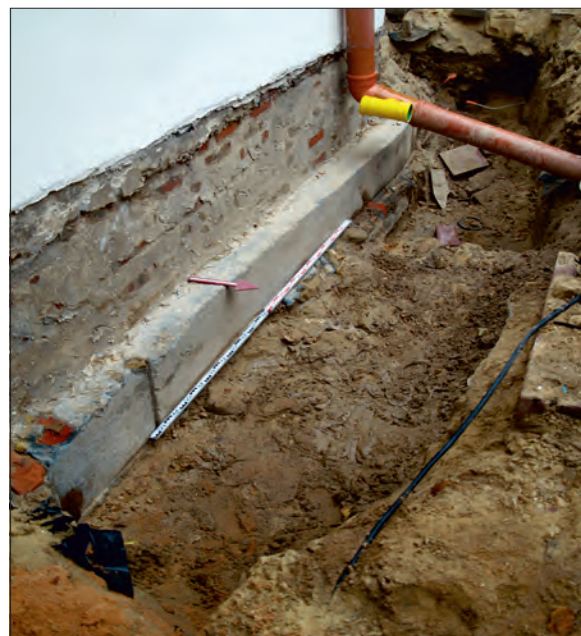
Fot. 3. Fundament pierwotnej ściany frontowej XIV w. kaplicy (fot. J. Józwiak).

Na podstawie dotychczas rozpoznanych relikwów murów I. Kutylowska wyróżniła sześć faz budowy starszego kościoła św. Wojciecha (ryc. 3)⁵. Przyпуска się, że jeszcze w końcu XIV lub na pocz. XV w. do jednonawowego, dwubocznie zamkniętego prezbiterium z czasów Kazimierza Wielkiego, rozpoczęto dostawianie od zachodu partii nawowej. Z fazą tą łączyć należy szeroki mur o przebiegu N-S, dostawiony do przedsionka kaplicy, dokumentowany podczas badań w 1984 r., ujawniony także w trakcie prac w 2011 r. (fot. 3)⁶.

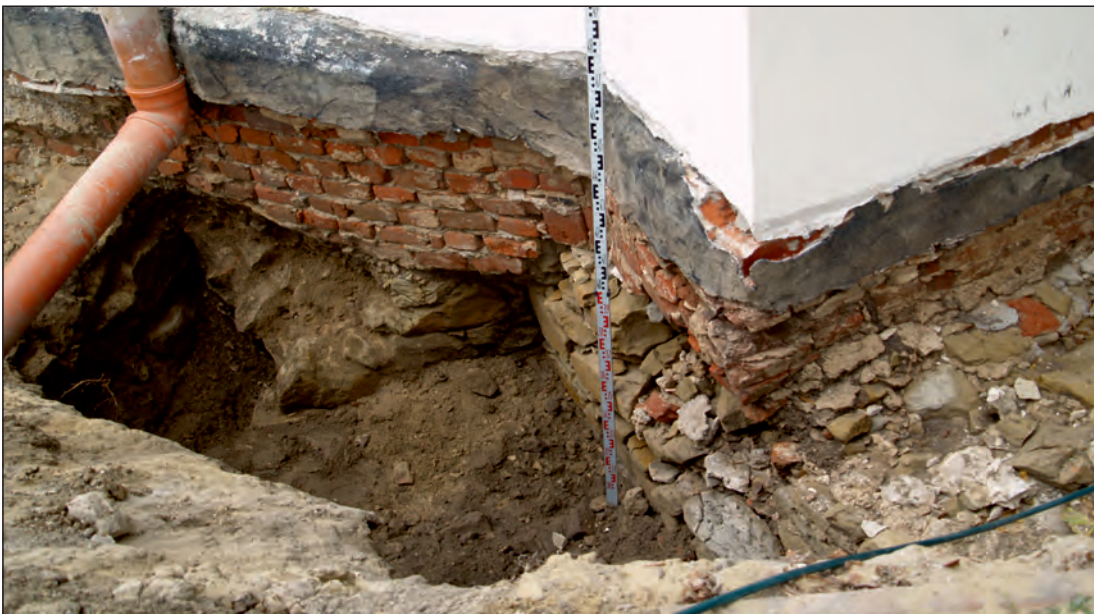
Fot. 4. Południowo-wschodni narożnik kaplicy. Po lewej stronie widoczny mur związany z otworem strzelniczym (fot. J. Józwiak).
